Cours d'eau, lieu-dit : **Torrent le Gorneton** au hameau Le Moulin

Expertise RTM 38 suite à la forte crue du Gorneton du 2 mai 2013.

Levers des laisses de crues, estimations des débits, réévaluation des aléas hydrauliques, propositions d'interventions et de travaux complémentaires.

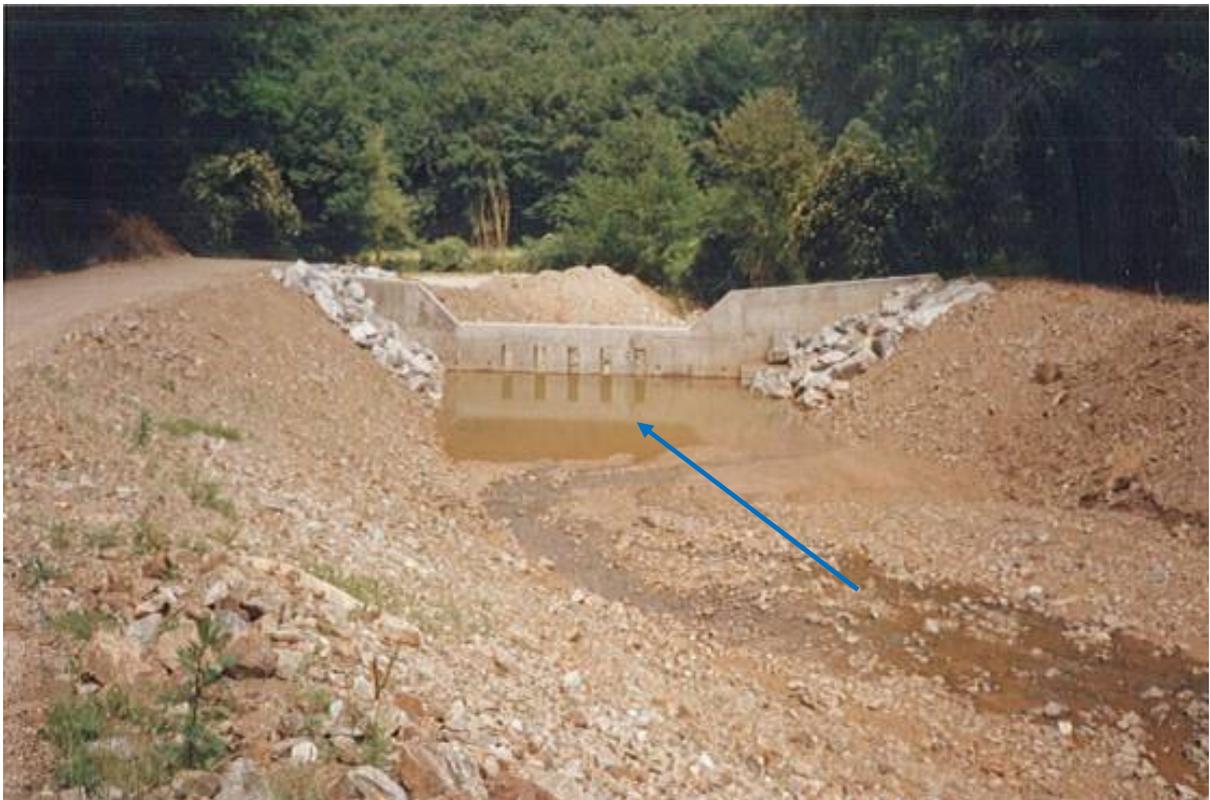
Plage de dépôt amont (site de la carrière) en 1993

Dans le cadre de l'urgence, la plage de dépôts en amont pourrait gagner encore en capacité avec un curage complémentaire. (cf état initial de l'ouvrage en 1993)

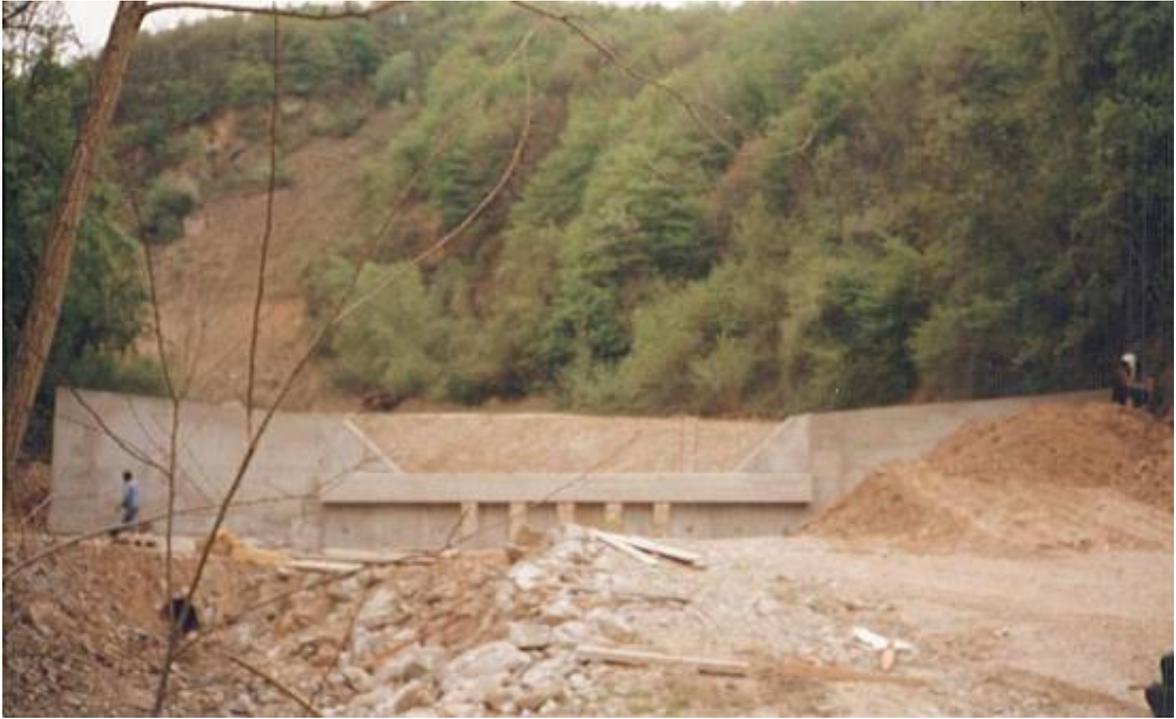
Plage de dépôt amont (site de la carrière) en 1993

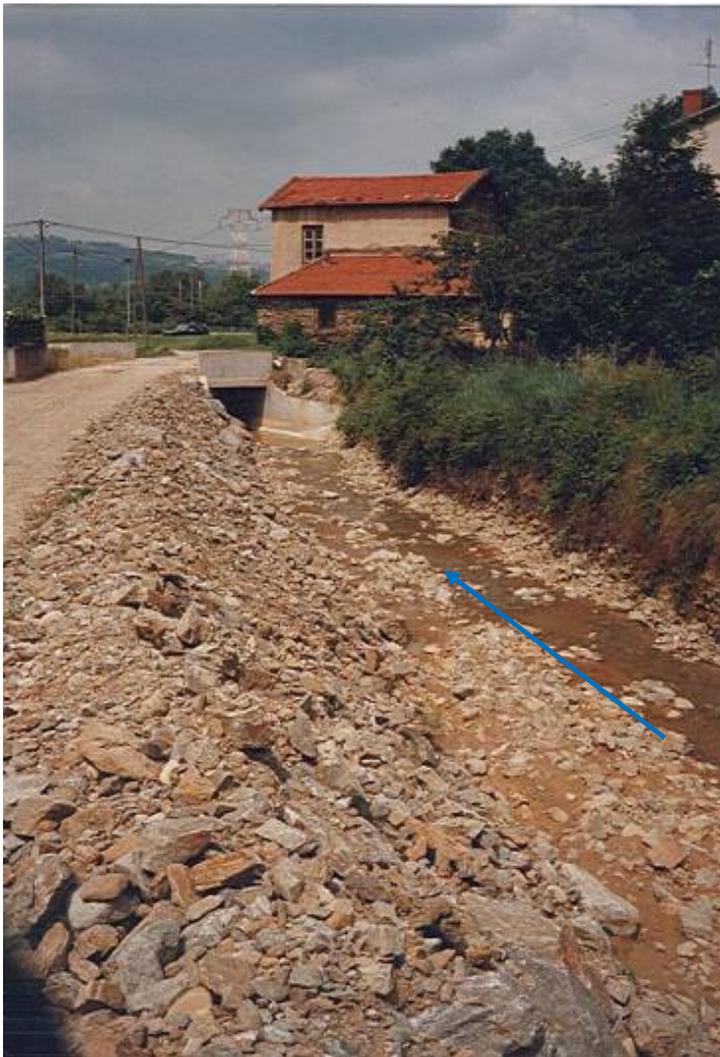
Nouveau ponceau (1989)

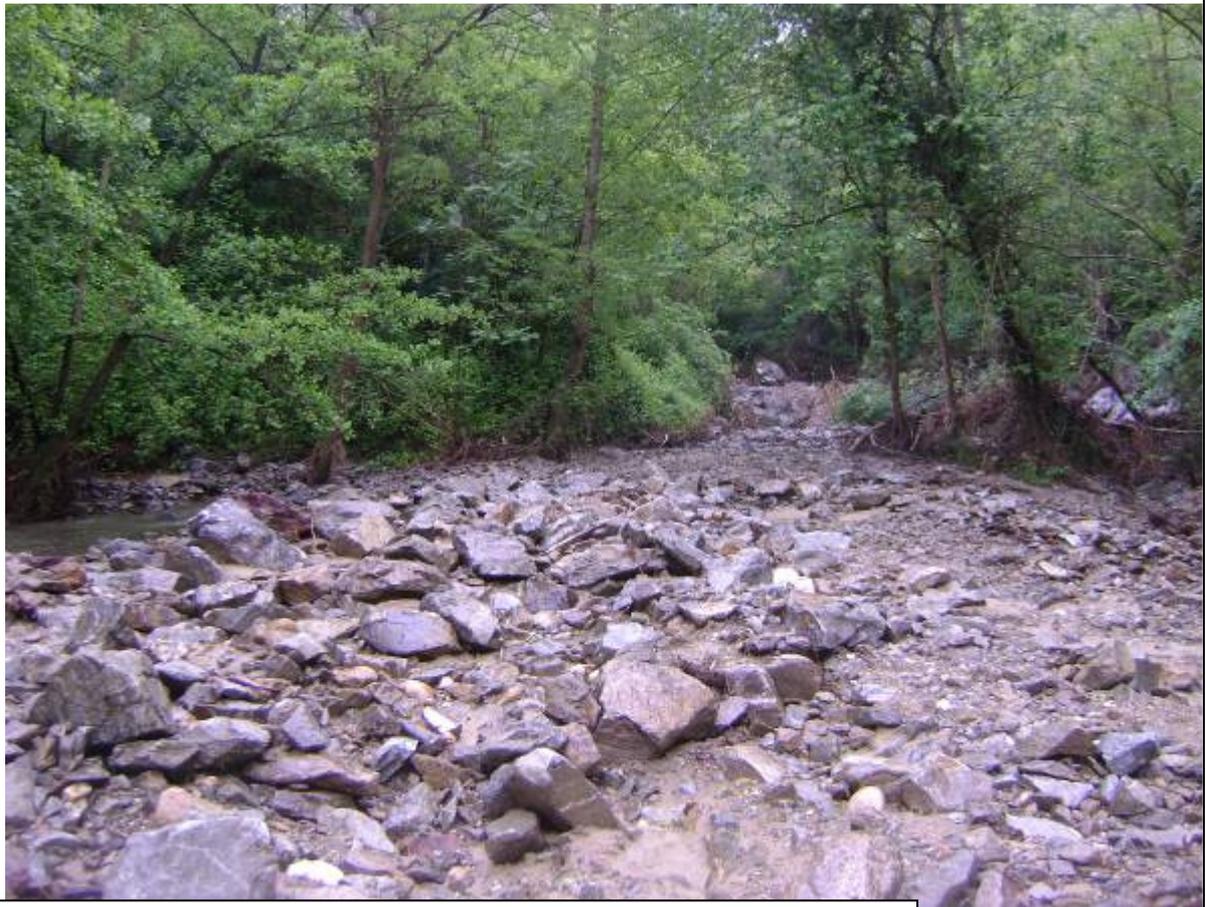
Dépôts grossiers en queue de retenue de la plage de dépôt.

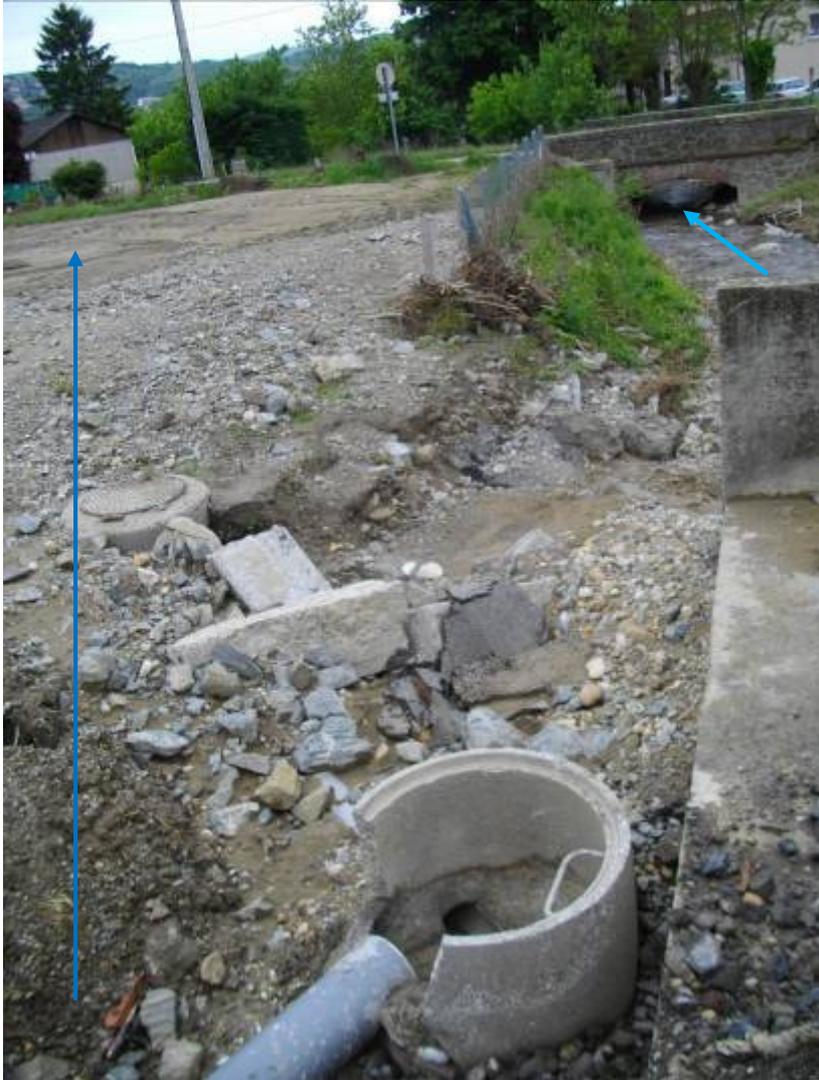
Hameau du Moulin :
Débordements
généralisés sur la rive
gauche (1m de hauteur)
et destruction de la
chaussée (photo ci-
contre) en amont du
ponceau cadre.

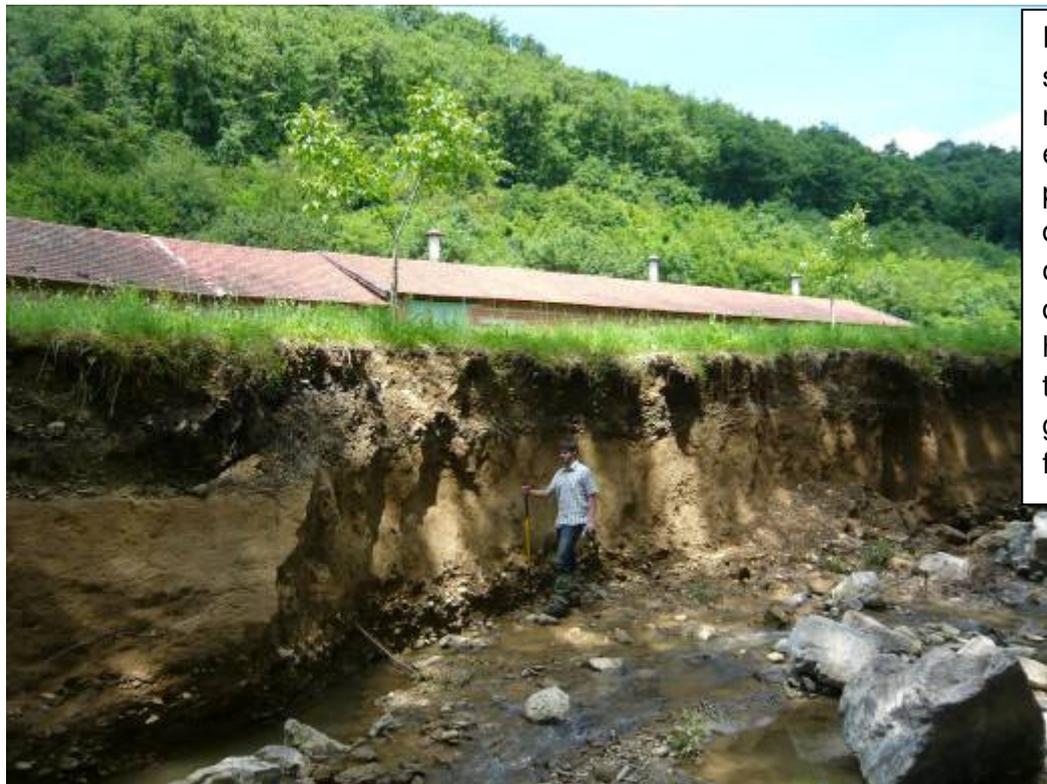
Pour la section plage de dépôts – ponceau cadre (premier point de débordement) : Les débordements et dégâts constatés sont dus au débit liquide très important qui a engendré la déstabilisation des seuils en enrochements ainsi que de fortes érosions de berges, alimentant la crue en matériaux. Le transport solide est toutefois négligeable au regard du débit liquide de pointe.

Erosion de berge spectaculaire en rive droite, juste en amont du premier point de débordement. On observe les dépôts historiques du torrent, tantôt grossiers, tantôt fins (loess)

- La mise en place d'un plan gestion des curages de la plage de dépôts en fonction des conclusions de l'étude actualisée ;
- Des travaux de remise en état du tronçon déstabilisé (berges + ouvrages en enrochements déstabilisés) entre la plage de dépôts et le ponceau.

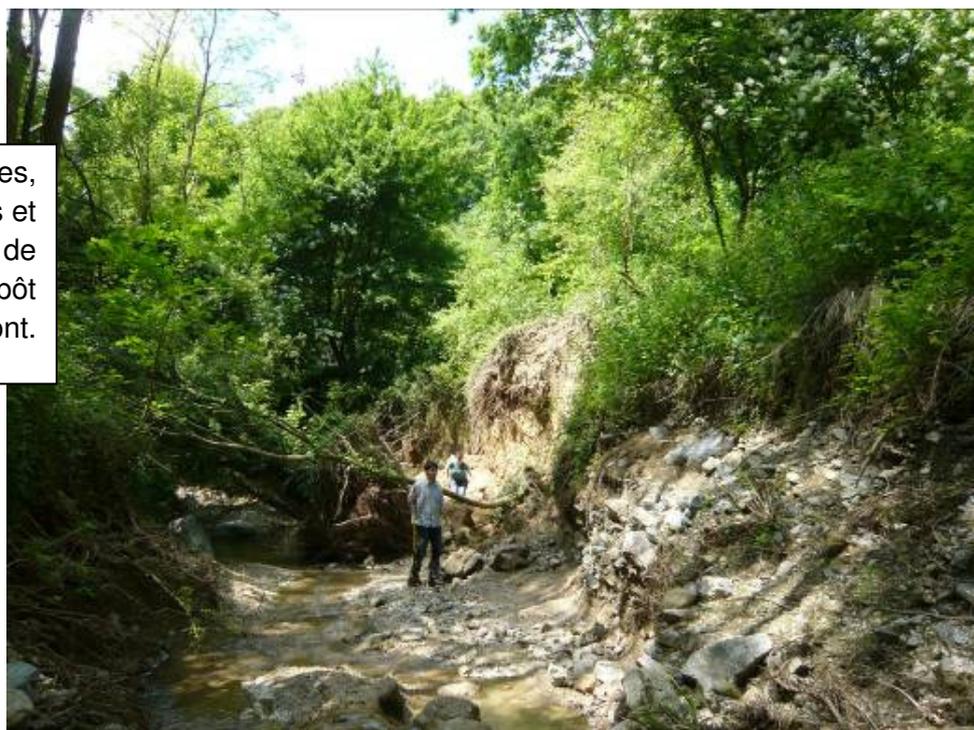
Erosion de berges, sapements et glissement en aval de la plage de dépôt amont.

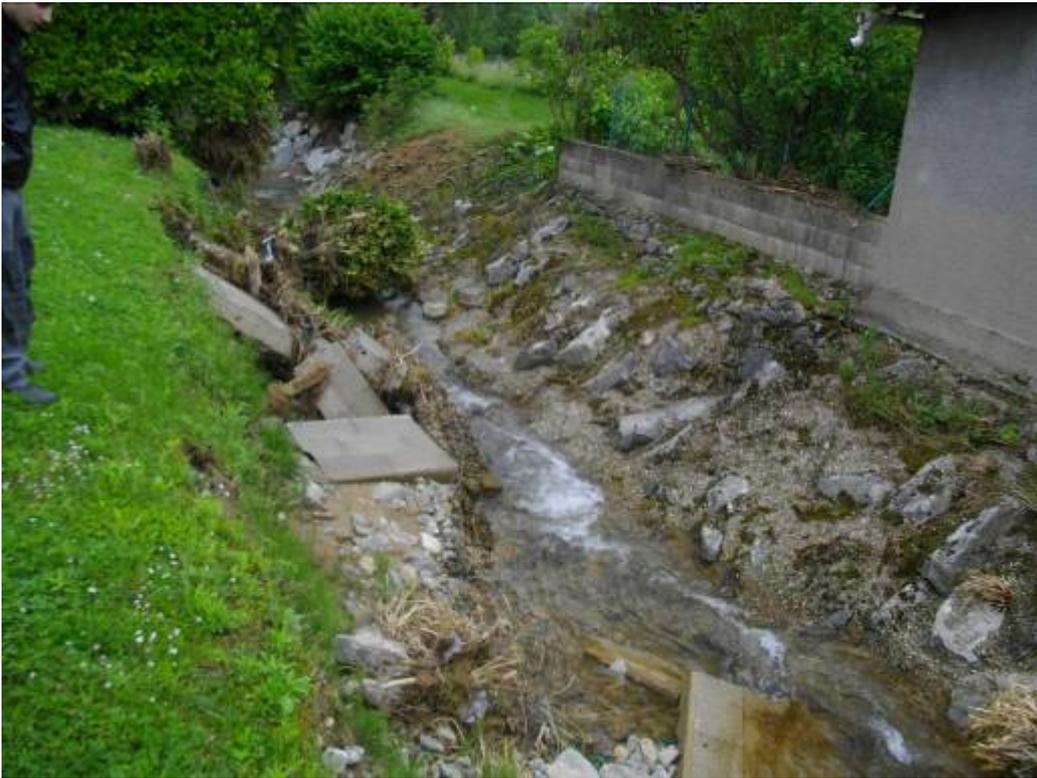
Embâcle en amont de la plage de dépôt aval.

Il est prioritaire de déboiser et dégager toute la végétation instable (tombée ou à tomber).

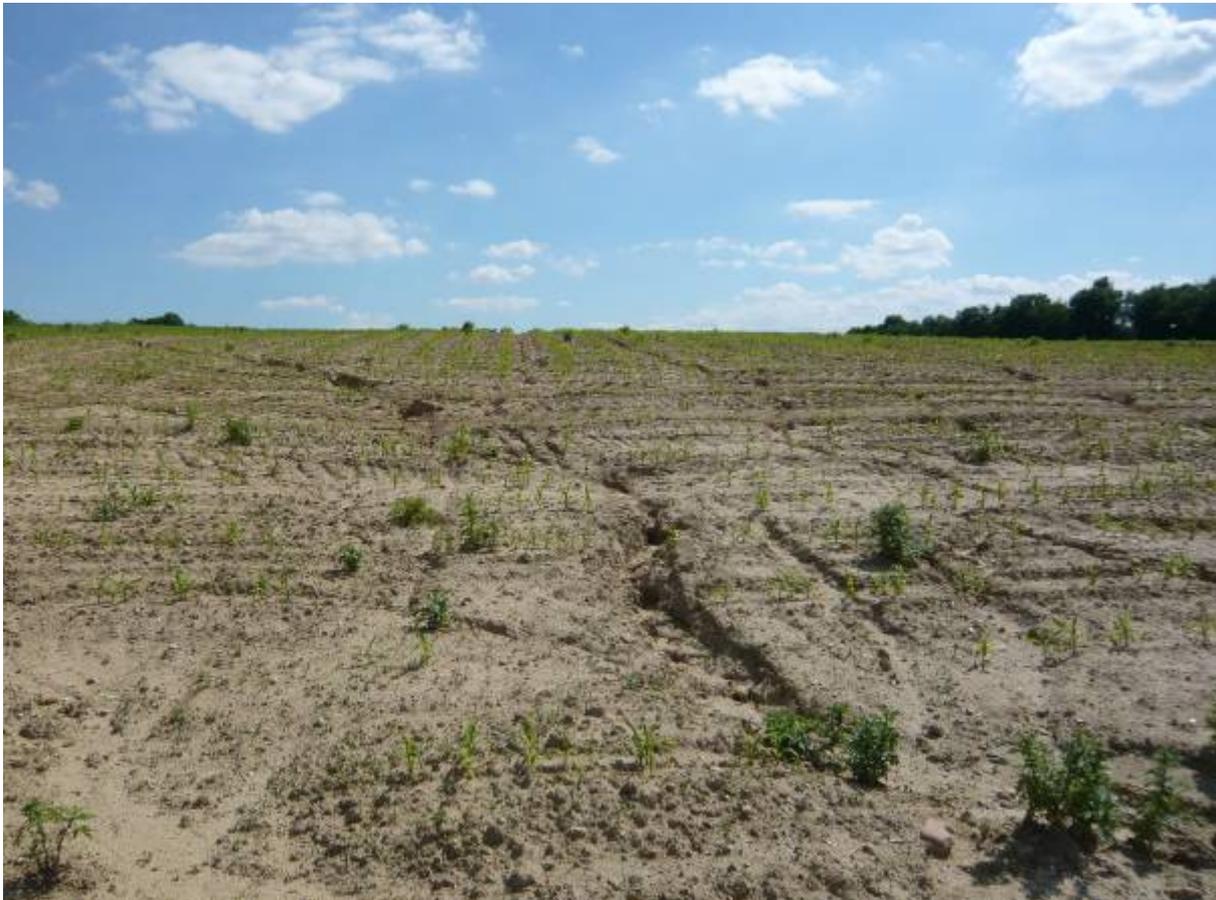
On peut voir les traces importantes de ruissellement et de ravinement provoquées par les pluies. Les surfaces très importantes de labours (maïs) et la nature très érodable des sols (loess) ont manifestement aggravé la pointe de crue.

Importants
ravinements sur les
champs de maïs

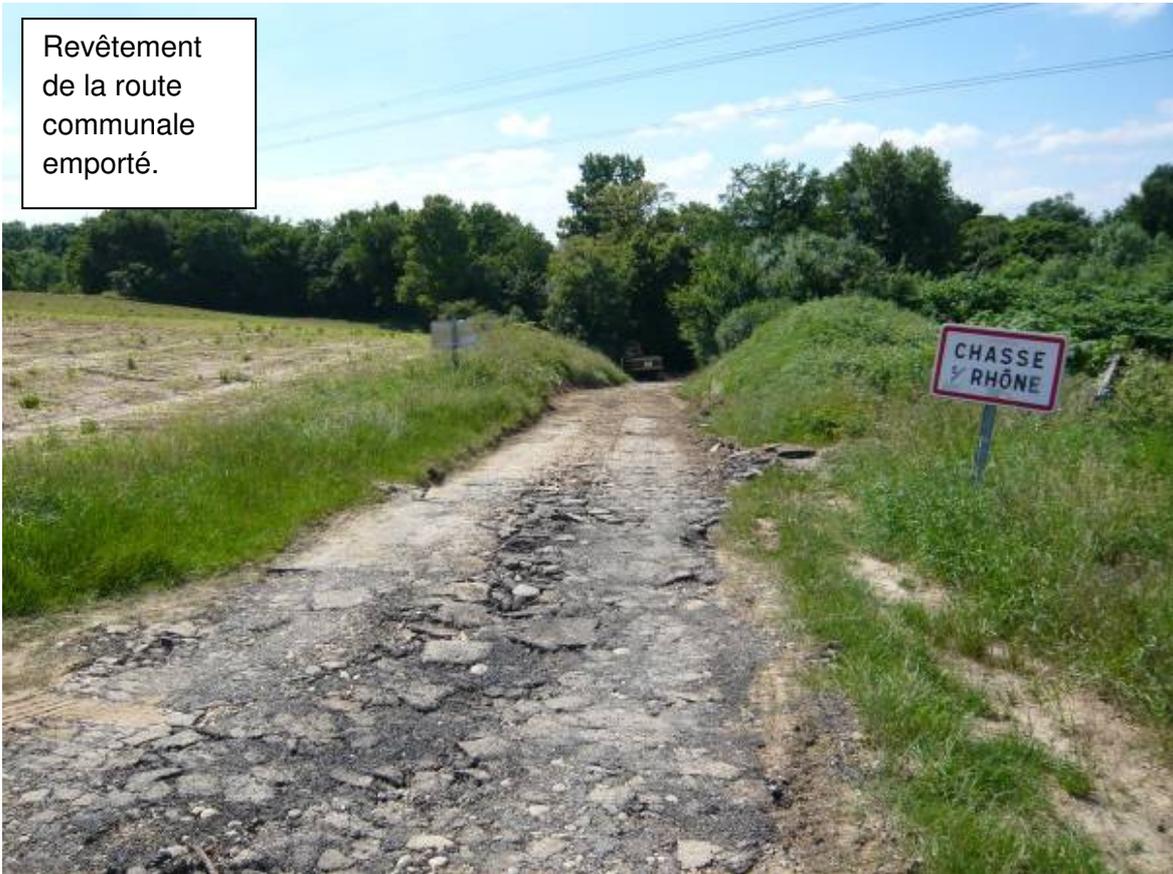
Revêtement
de la route
communale
emporté.

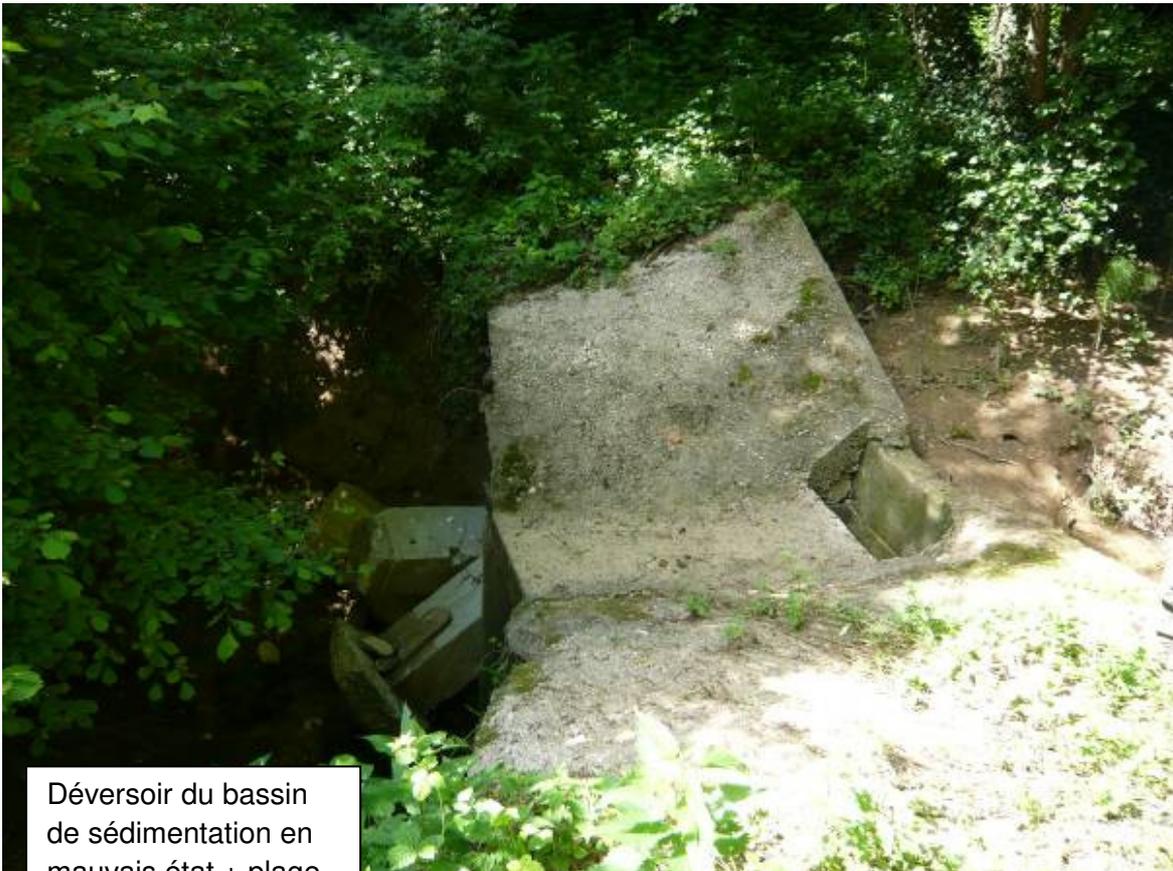
Le bassin de sédimentation en aval est totalement comblé et ne permet plus une régulation hydraulique des crues.

Déversoir du bassin
de sédimentation en
mauvais état + plage
de dépôt comblée.

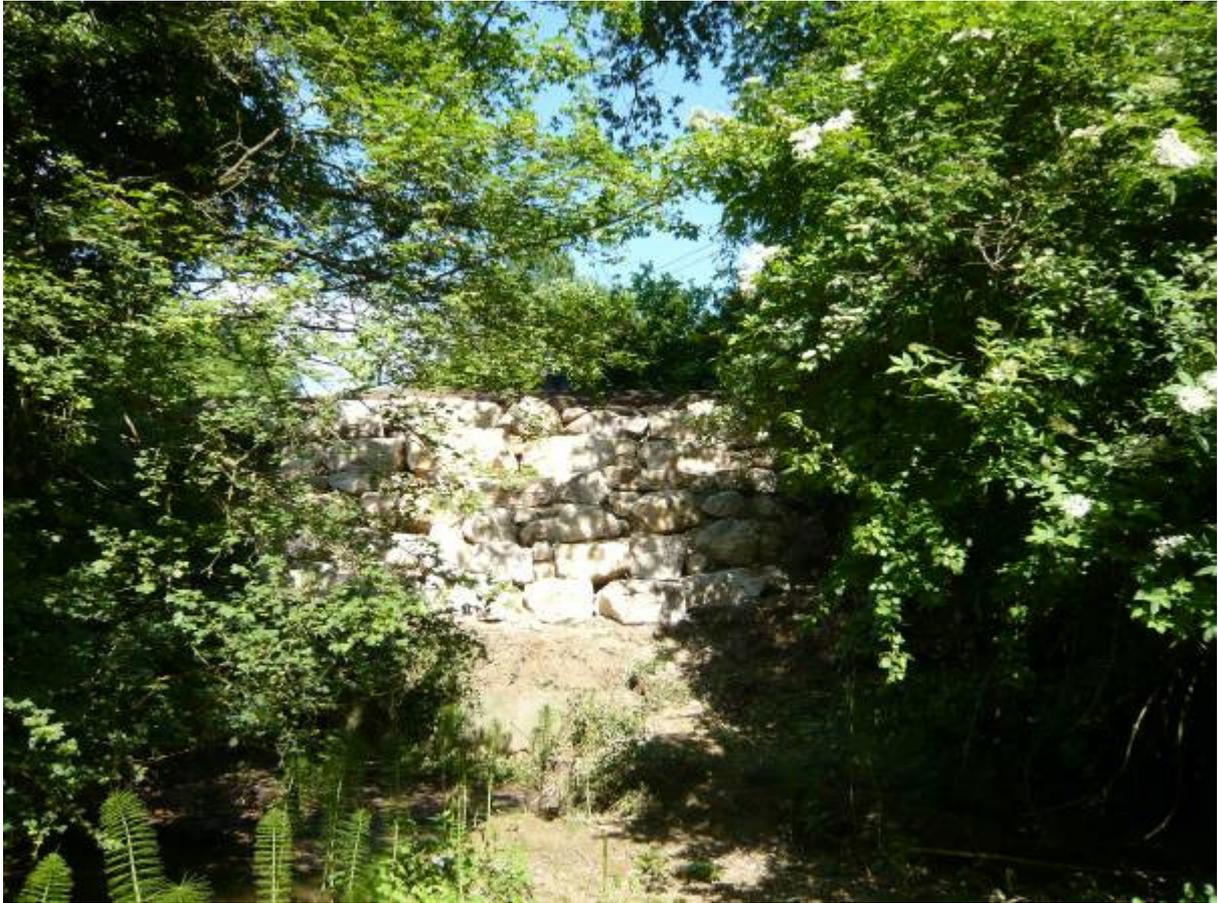
L'ouvrage de soutènement repose à priori sur des zones mouillées, soumises aux circulations d'eau.

Réfection du soutènement de la
voie communale Trenbas-Les
Combes, suite à la crue du 2 mai
2013.
