COMMUNES DE VIENNE, SEYSSUEL,
CHASSE-SUR-RHONE ET LUZINAY

Rapport CATNAT sur l'évènement du
6-5D 2-3 mai 2013

Août 2013 - version 2

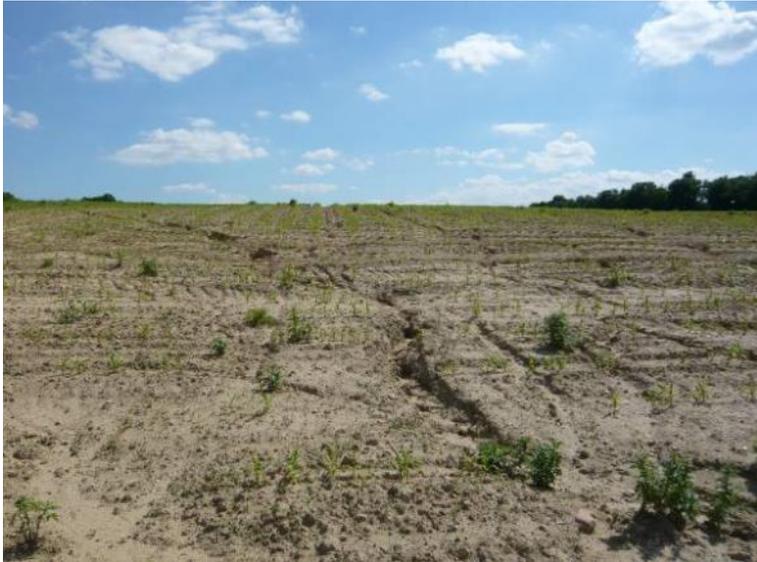
Photo 1

La crue et le débit de pointe généré au niveau du quartier du Moulin résulte d'un ruissellement généralisé sur l'ensemble du bassin versant du torrent, nettement aggravé par la saturation des sols labourés. De très nombreuses traces de ravinements et de dépôts de lœss étaient encore visibles dans les champs début juin 2013 (photo 1). Les principaux désordres sur Seyssuel sont décrits au paragraphe 2. Sur Chasse sur Rhône, la voie communale « Trembas-Les Combes » a été ravinée et submergée (photo 2). Le soutènement de la voirie a du être entièrement repris au niveau de la traversée du Gorneton et la plage de sédimentation en aval est totalement comblée, avec un déversoir en mauvais état (affouillement – photo 3).

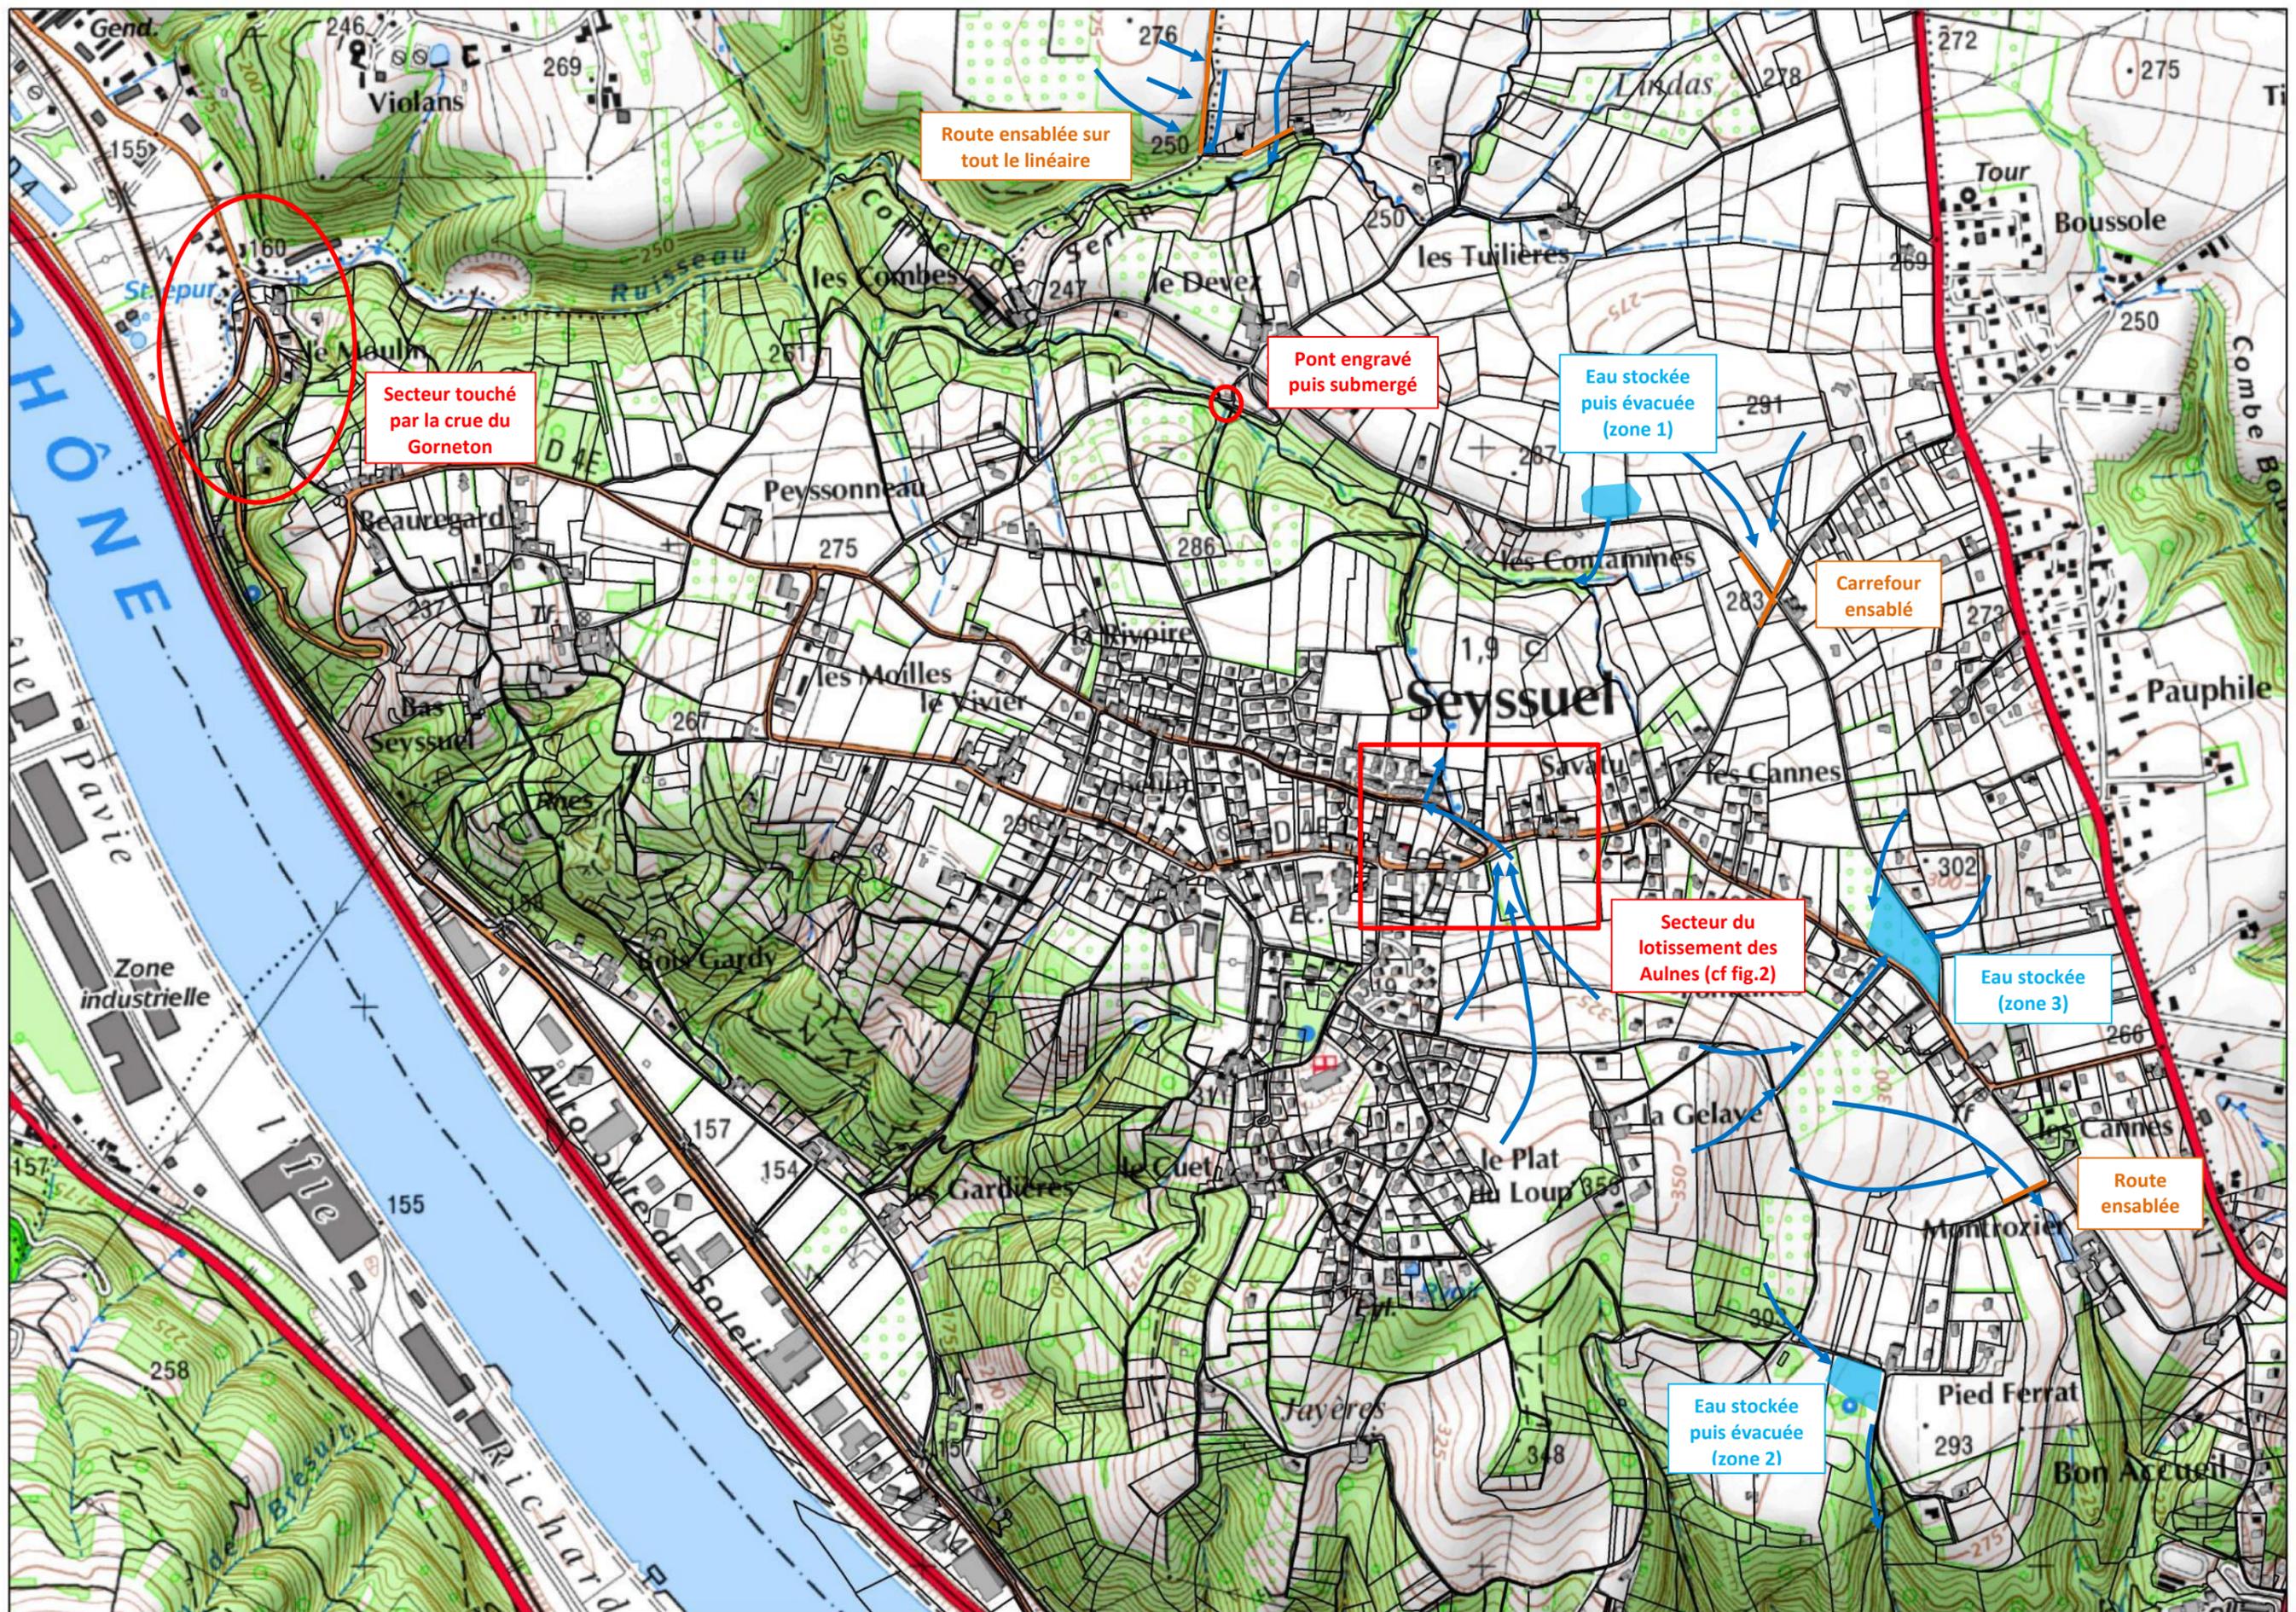
Toutes les zones touchées par les crues du 2-3 mai 2013 se trouvent en-dessous de champs de céréales ayant subis un important ravinement. Ces ravinements ont pour origine une saturation du sol importante et de mauvaises conditions de couvert végétal.

Figure 1. Vue d'ensemble des perturbations sur la commune de Seyssuel

L'ensablement étant le principal problème, il est donc conseillé de remédier par des solutions de génie civil ou des nouvelles méthodes d'exploitation des sols aux phénomènes de ravinements, par exemple des haies et des bandes enherbées.

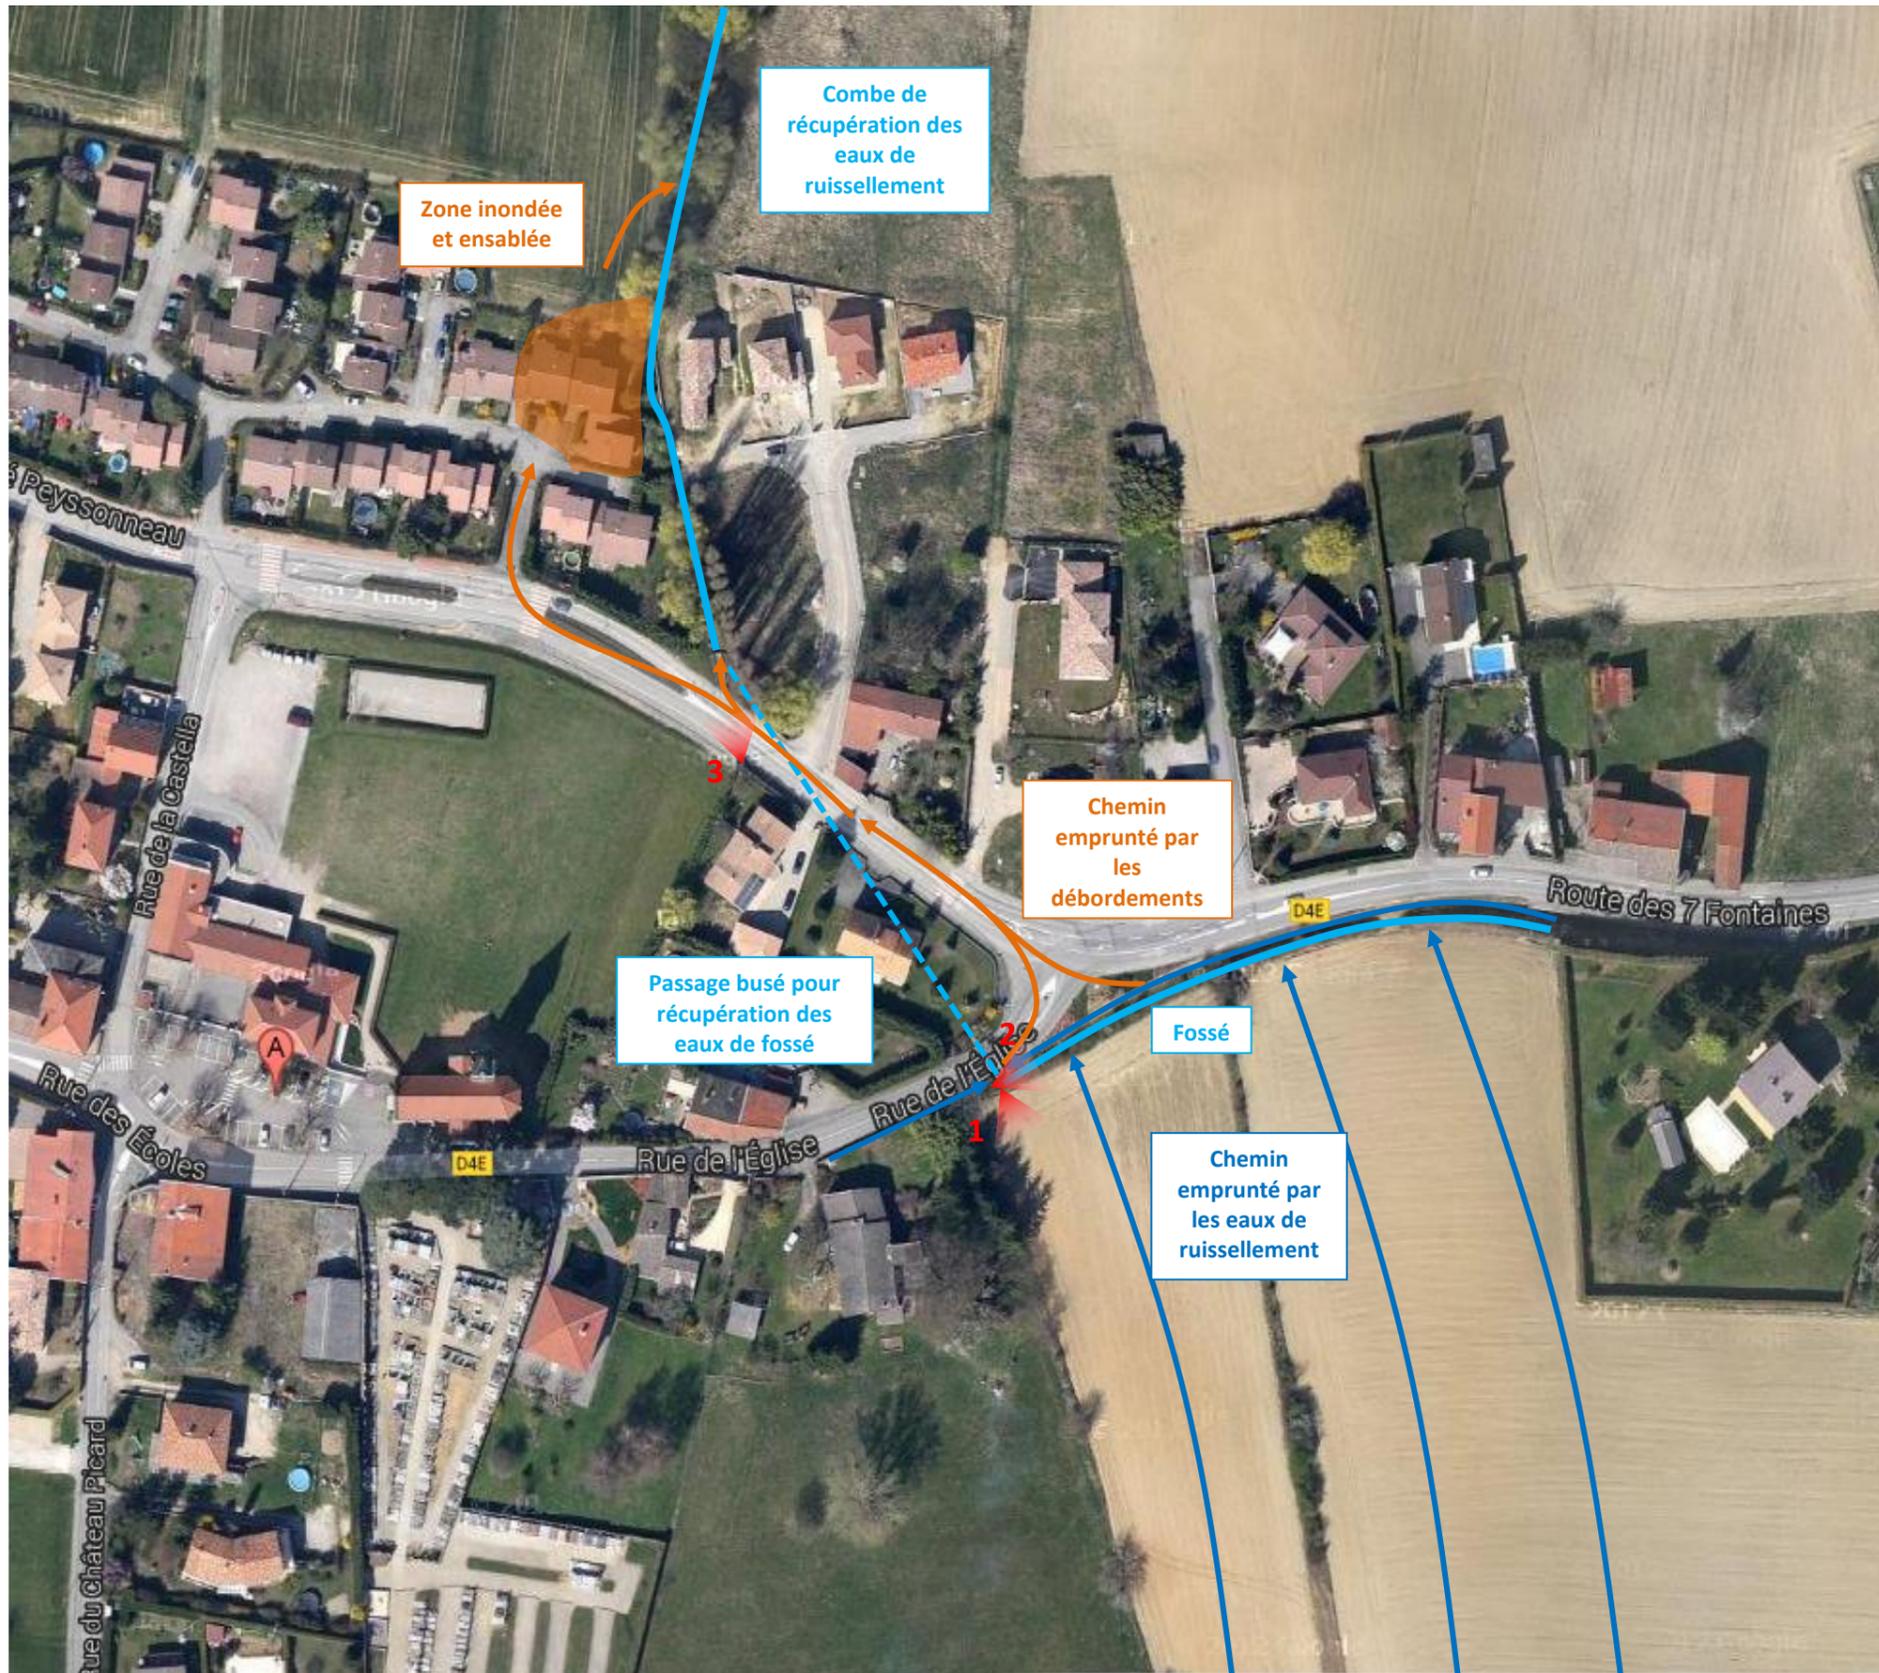
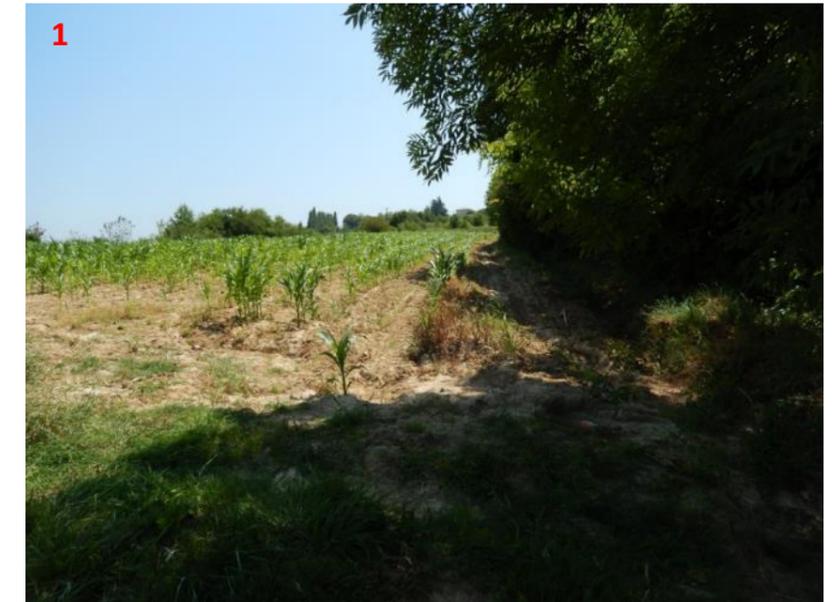
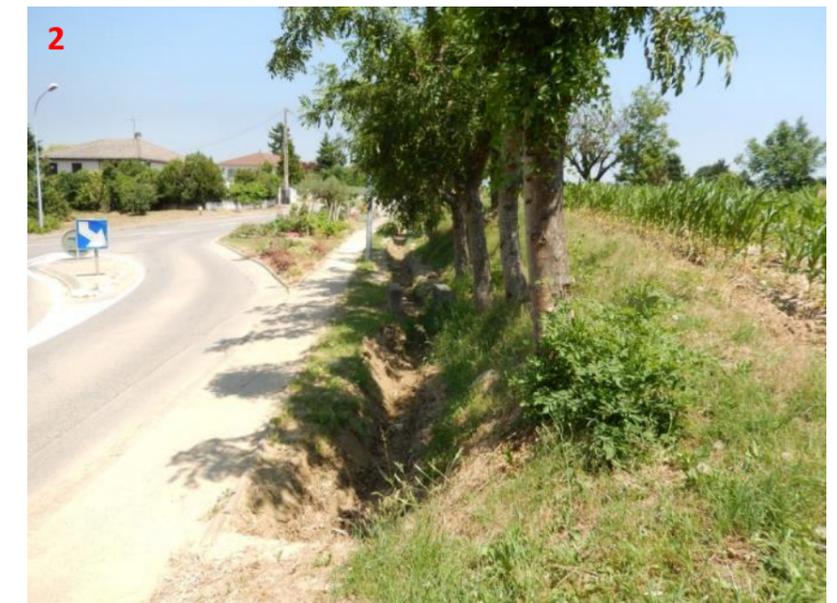
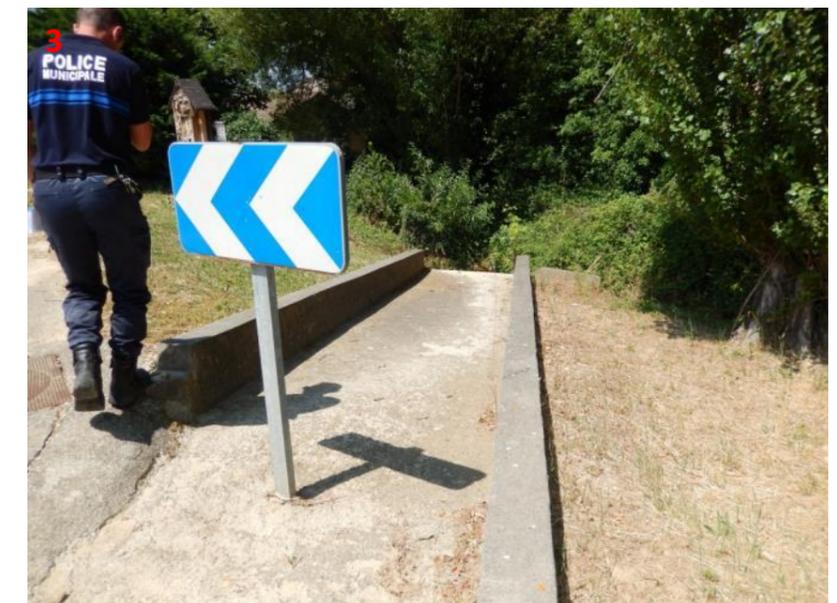
Le **lotissement des Aulnes** a été le plus touché par l'évènement. En effet, ce lotissement se situe en rive gauche d'une combe de récupération des eaux de pluies qui rejoint ensuite une autre combe affluente du Gorneton. Les ruissellements drainés par cette combe proviennent du sud depuis le lieu-dit « Le Plat du Loup » à la départementale D4E. Ce bassin versant correspond à des champs de maïs avec une légère pente (*cf Figure.2. Photo1*). Au nord, la D4E est bordée par un fossé qui récupère les eaux issues des champs (*cf Figure.2. Photo2*) pour les amener à une buse qui se rejette dans la combe (*cf Figure.2. Photo3*) bordant le lotissement des Aulnes.

On peut remarquer sur la *photo 1 (fig.2)* que la plupart des rangs de maïs sont orientés dans le sens de la pente. Lors de l'évènement, les eaux ruisselées (de par l'état de saturation du sol) s'en sont donc retrouvées accélérées, aggravant ainsi le ravinement et l'érosion. Les eaux se sont donc fortement chargées en fines avant de rejoindre le fossé. Ce dernier s'en est donc retrouvé comblé ainsi que l'entonnement de la buse censée évacuer les eaux.

Des débordements ont alors été observés tout au long du fossé. Ils ont ensuite emprunté la route de l'Abbé Peyssonneau. Une partie a rejoint la combe par le biais de l'ouvrage prévu à cet effet (*cf*

Figure.2. Photo3) mais la majeure partie a emprunté le chemin d'accès au Lotissement des Aulnes inondant ainsi trois maisons. Il s'agit des lots :

Figure 2. Vue d'ensemble de la zone du Lotissement des Aulnes (source: google earth)

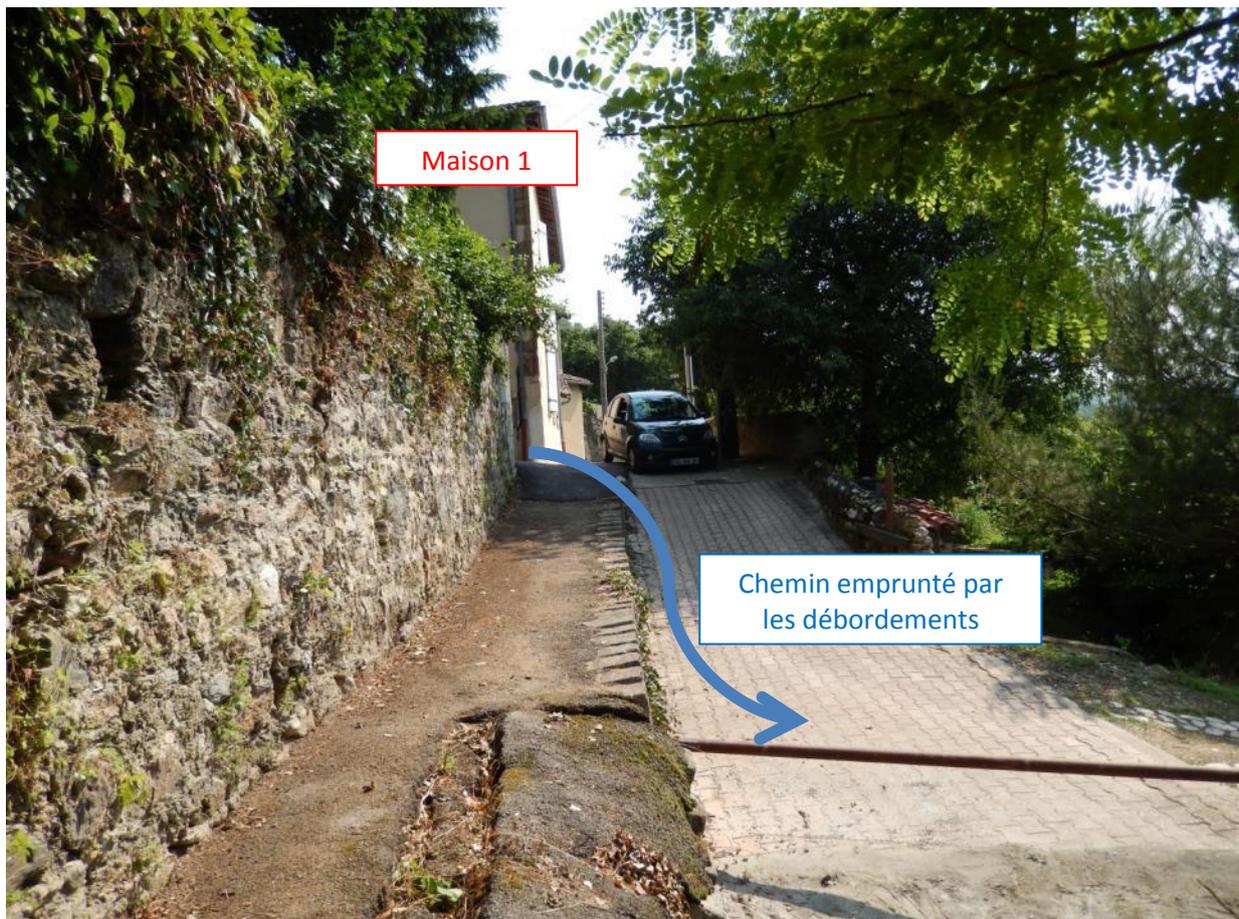
La buse censée canaliser le ruisseau des Mines a été partiellement comblée par les matériaux charriés. Ceci a provoqué un débordement dans le jardin de la propriété. Les écoulements ont ensuite emprunté le chemin d'accès à cette dernière et ont provoqué des désordres (dépôts de matériaux) sur le chemin des Mines. Les écoulements se sont ensuite propagés dans le terrain en contrebas sans causer de dégâts particuliers. Ceci a permis d'écrêter la crue et d'éviter plus de désordres en contrebas (cf partie 3.2.2. Entreprise ALEXANDRE PNEUS).

Figure 4. Vue de la maison 1 et du chemin des Mines

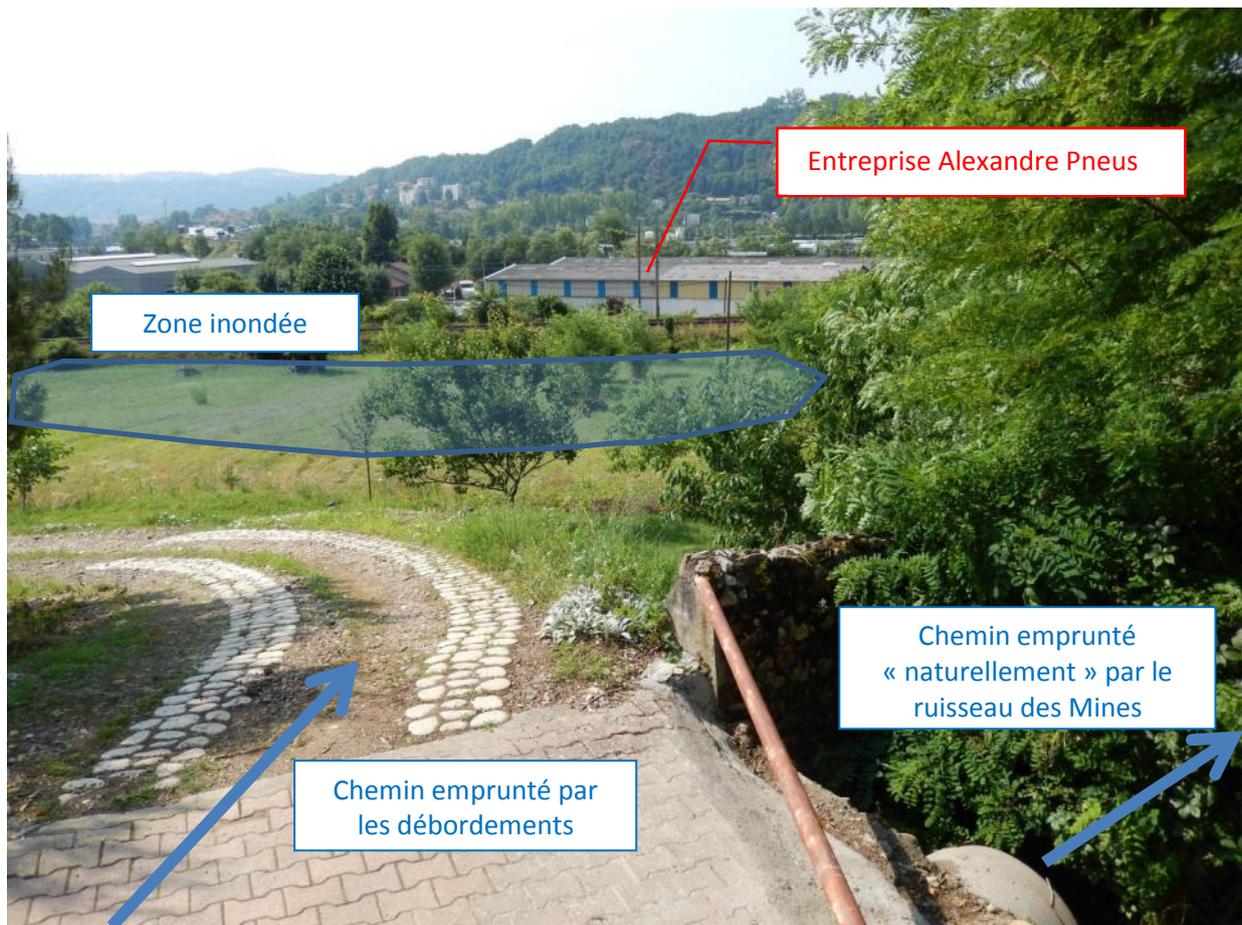
Figure 5. Vue du terrain inondé et de l'entreprise Alexandre pneus

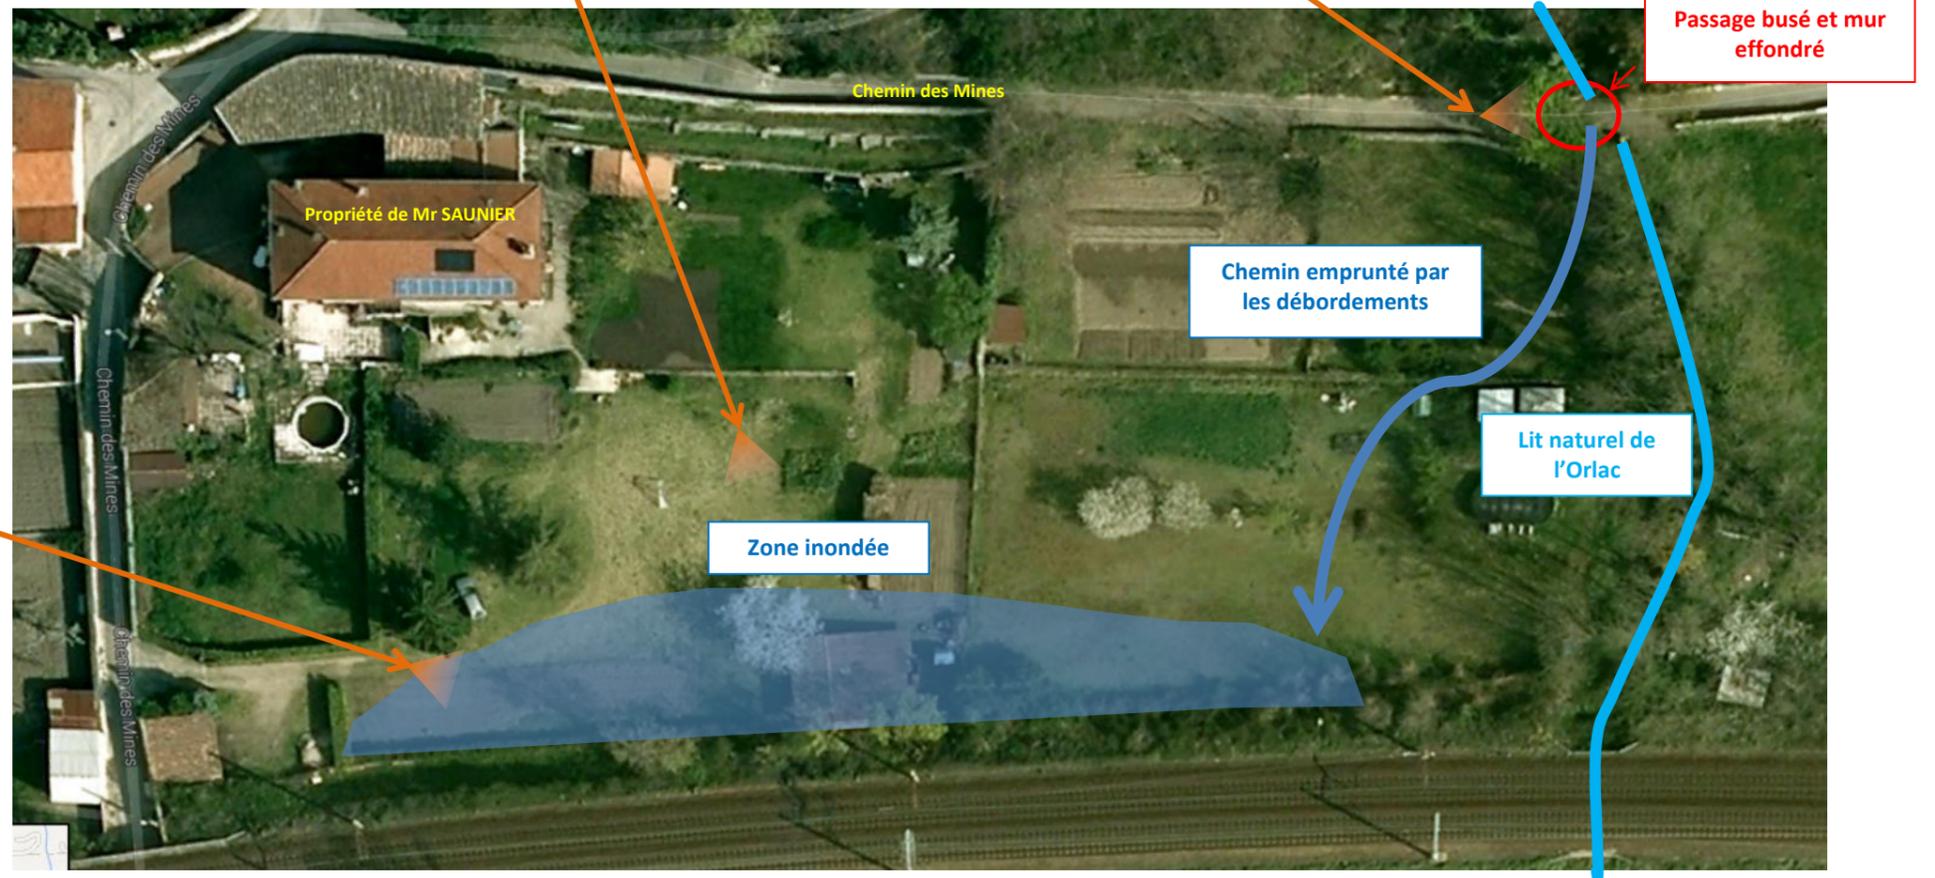
Le ruisseau de l'Orlac (cf carte fig. 3) est canalisé par une buse Ø800 pour permettre son passage sous le chemin des mines. Lors de l'évènement cette buse a été en grande partie comblée par les apports importants en matériaux. L'eau s'est donc mise en charge derrière le mur qui borde la route avant que celui-ci ne finisse par s'effondrer. L'eau ne pouvant pas rejoindre son lit naturel (de par les aménagements existants), elle a ensuite suivi le chemin d'accès à la propriété de Mr SAUNIER et s'est stockée dans le point bas du terrain (derrière la voie SNCF qui a fait office de digue) où se trouvait un abri pour les véhicules du propriétaire.

Figure 6. Vue générale du secteur inondé par l'Orlac (source : google earth)

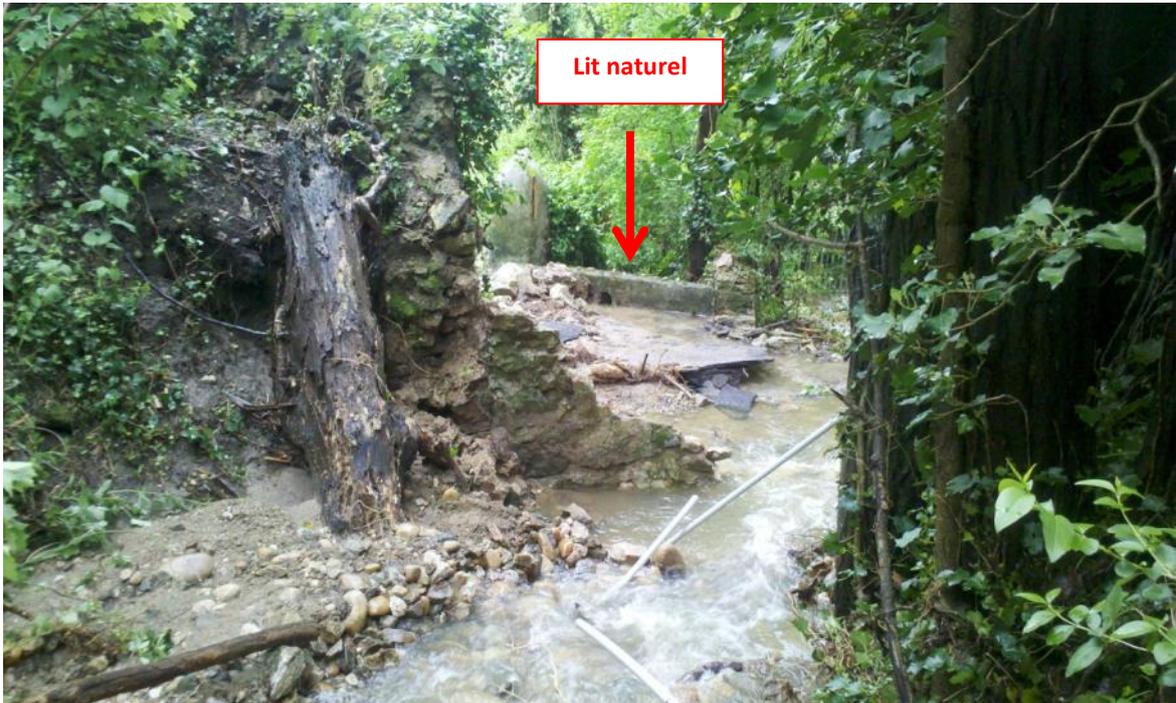
Figure 7. Vue amont de la buse et du mur effondré pendant la décrue

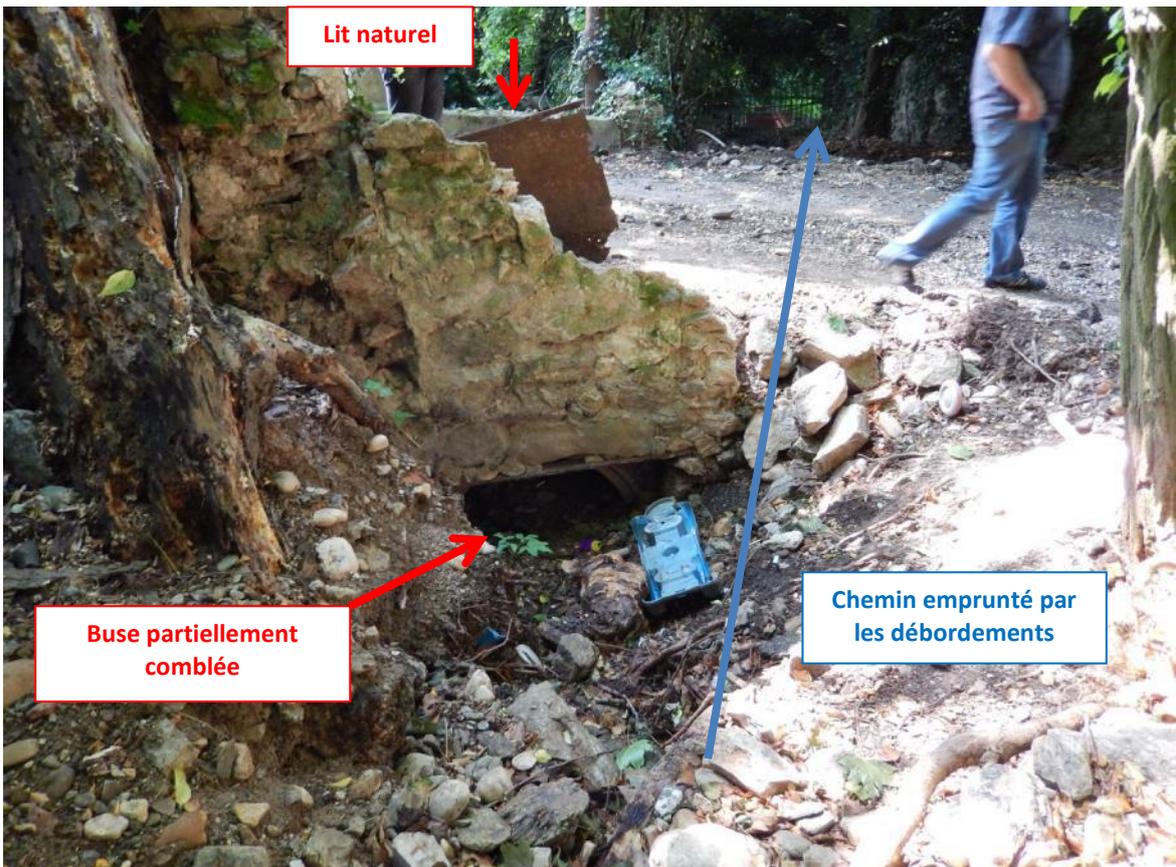
Figure 8. Vue amont de la buse après la crue

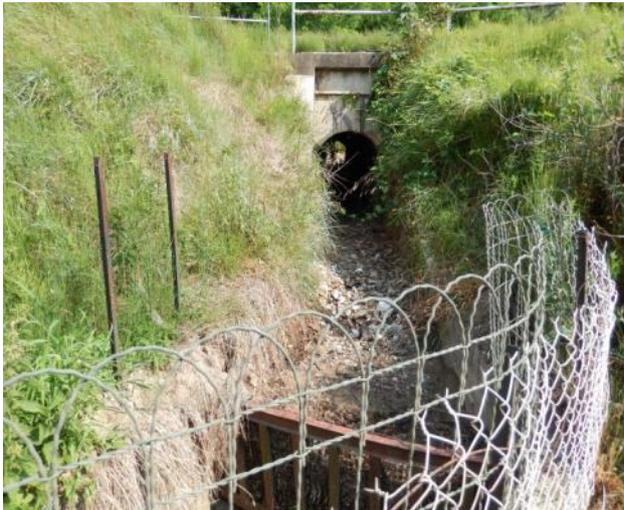
Lors de l'évènement, les apports solides importants rapidement comblé les pièges à matériaux puis l'entonnement et la buse. L'eau n'a donc eu d'autre choix que de déborder sur le parking de l'entreprise. L'eau s'est ensuite évacuée lentement par les réseaux d'évacuation pluviale mais des dépôts de sable ont été observés après son retrait.

Figure 9. Vue vers l'amont du piège à matériaux au premier plan et de l'ouvrage de franchissement SNCF

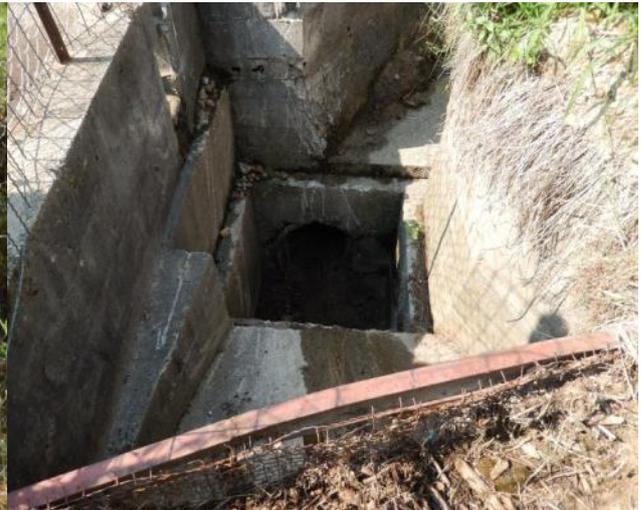
Figure 10. Vue vers l'aval du piège à matériaux au premier plan et de l'entonnement avec la buse Ø400.

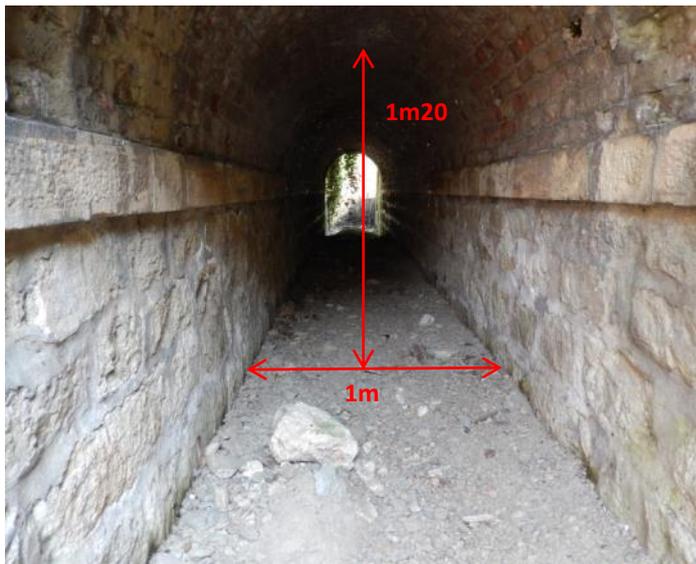
Figure 11. Vue vers l'amont de l'ouvrage de franchissement SNCF et du piège à matériaux amont

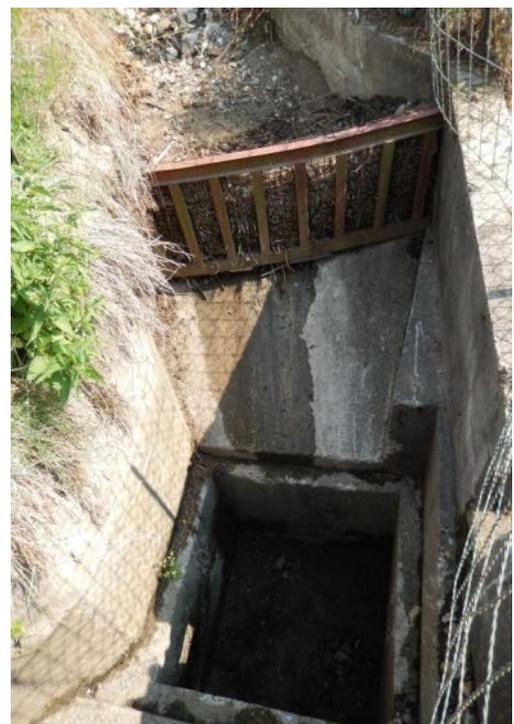
Figure 12. Vue du piège à matériaux aval

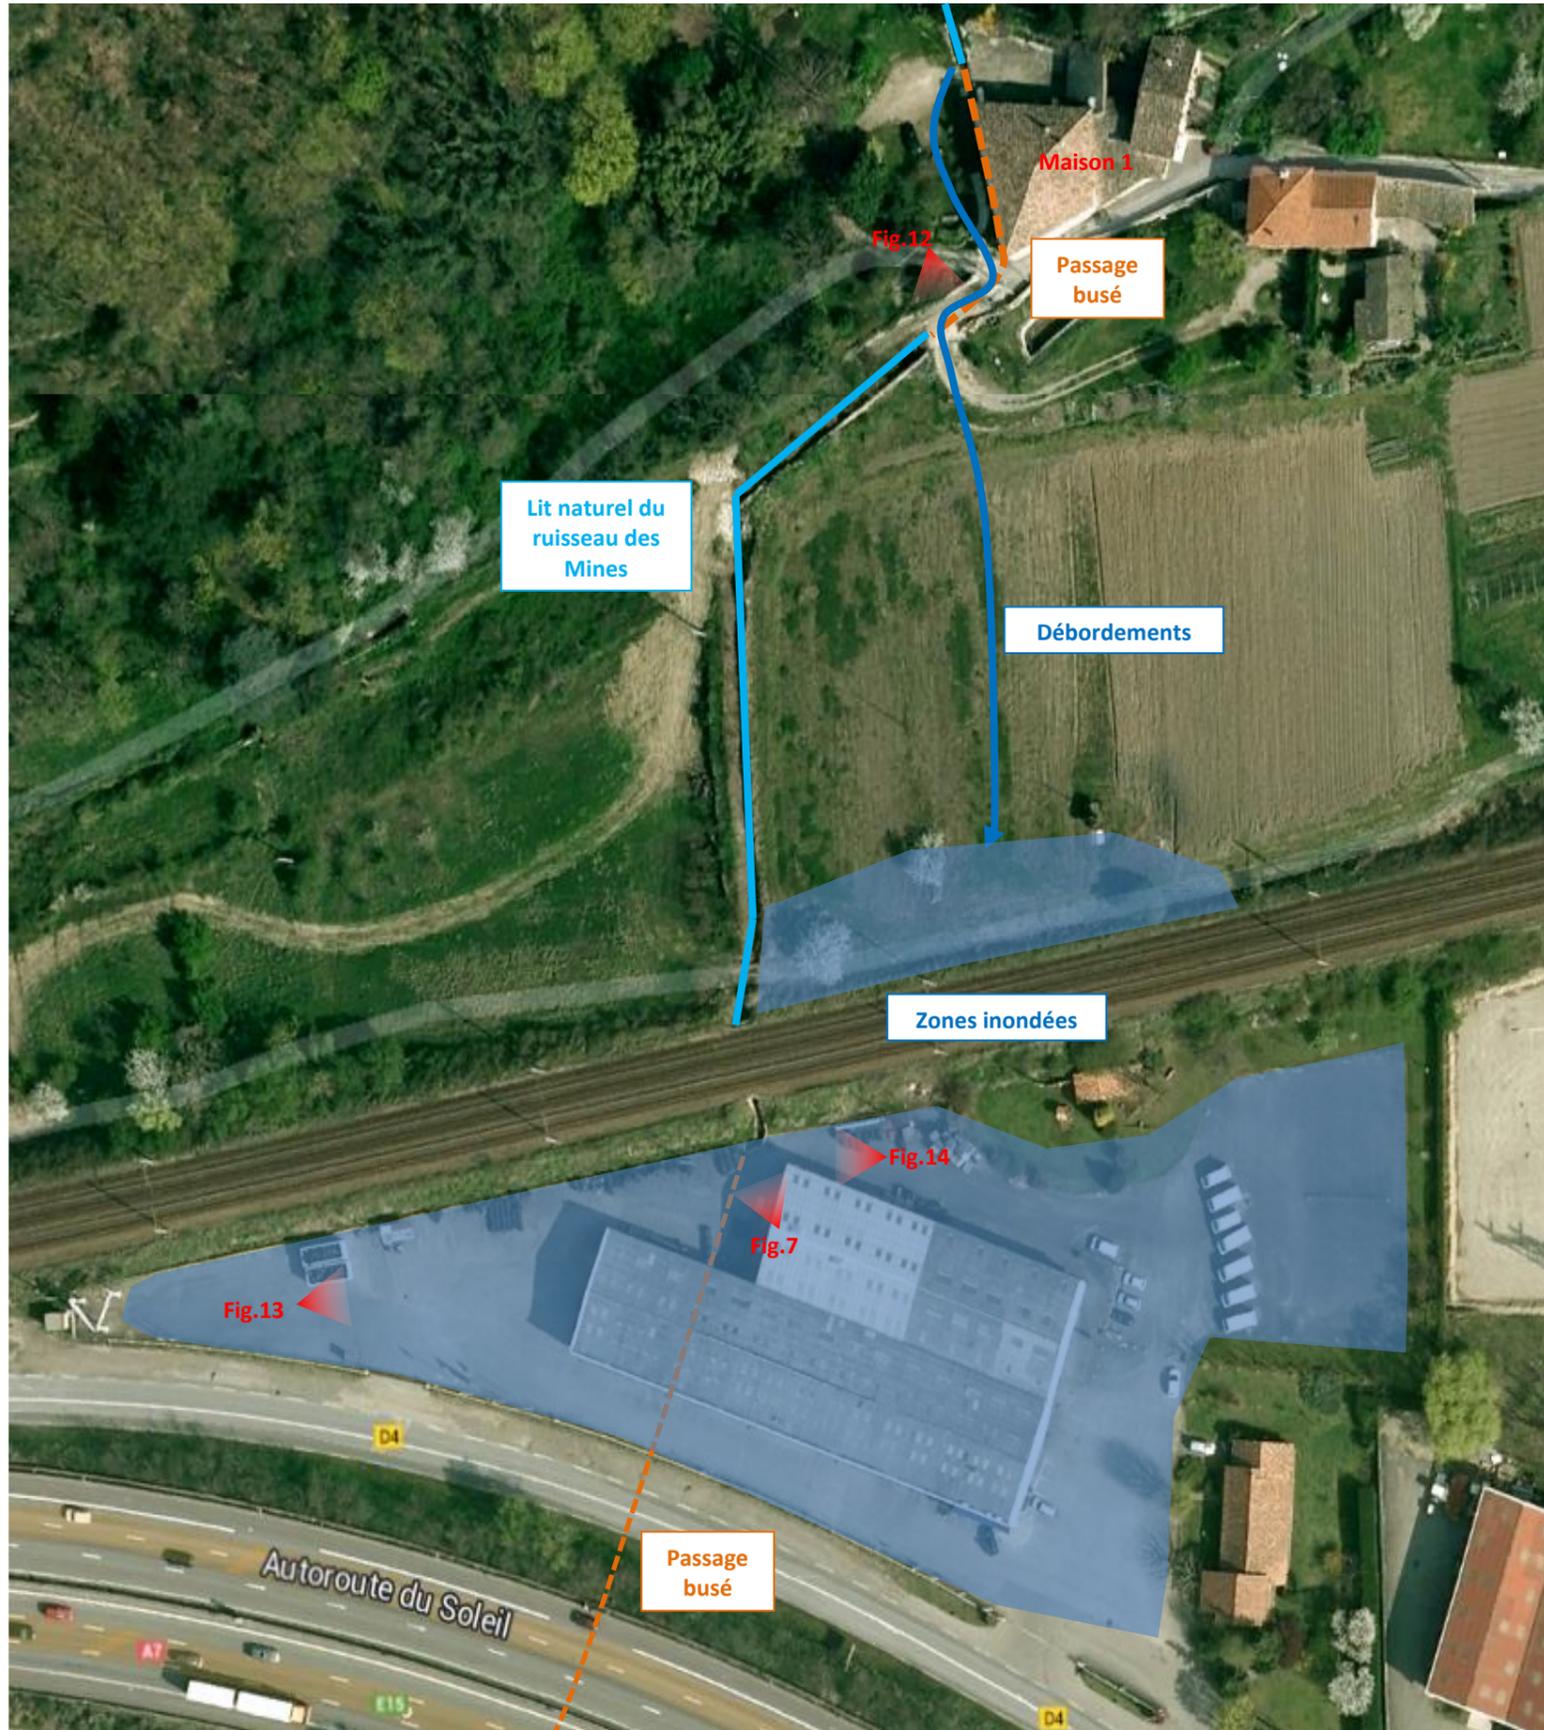
Figure 13. Vue d'ensemble de la zone inondée au niveau des locaux d'ALEXANDRE PNEUS (source : google earth)

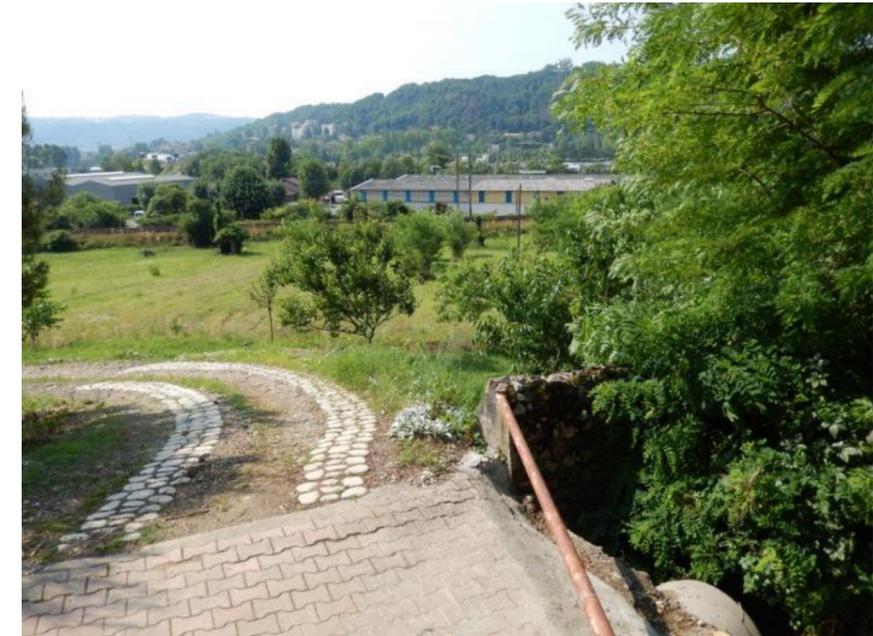
Figure 14. Vue depuis le chemin des Mines

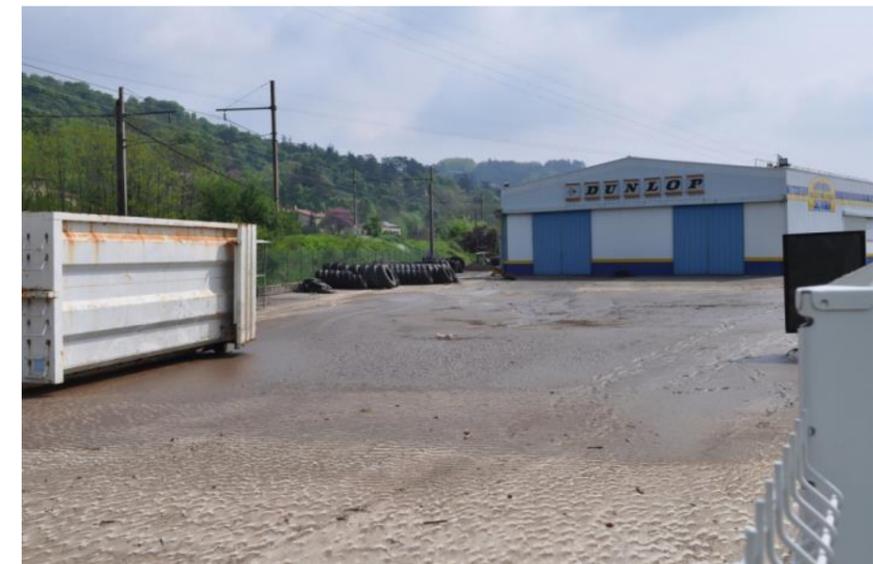
Figure 15. Vue des dépôts de sable

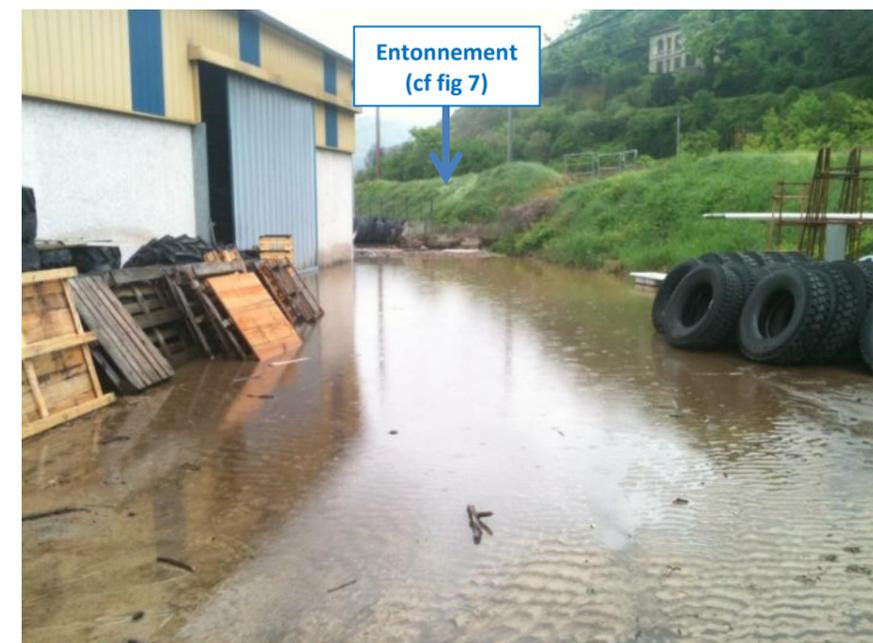
Figure 16. Vue de l'entonnement comblé

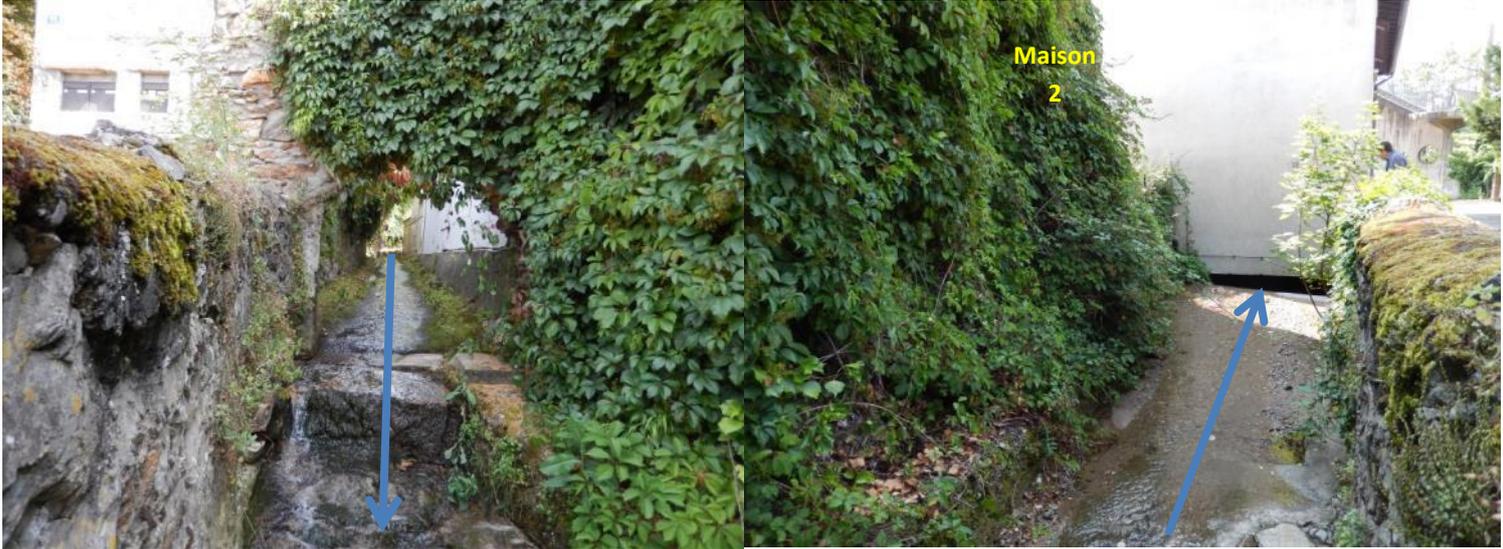
Le ruisseau de l'Argentière draine le versant du lieu-dit Bon Accueil et il est ensuite canalisé dans un chenal bordé par les murs des propriétés avoisinantes (voir photos ci-dessous). Il passe ensuite sous la maison 2 puis la voie SNCF avant de ressortir au niveau du Passage du Commandant Porret (fig 14). Il est enfin canalisé dans un dalot (0.8*1.8m) qui passe sous le Passage du Commandant Porret puis le quartier d'Estressin pour être rejeté dans le Rhône.

Figure 17. Vue vers l'amont et vers l'aval du ruisseau de l'Argentière
