COMMUNES DE VIENNE, SEYSSUEL,
CHASSE-SUR-RHONE ET LUZINAY

Rapport CATNAT sur l'évènement du
6-5D 2-3 mai 2013

Août 2013 - version 2

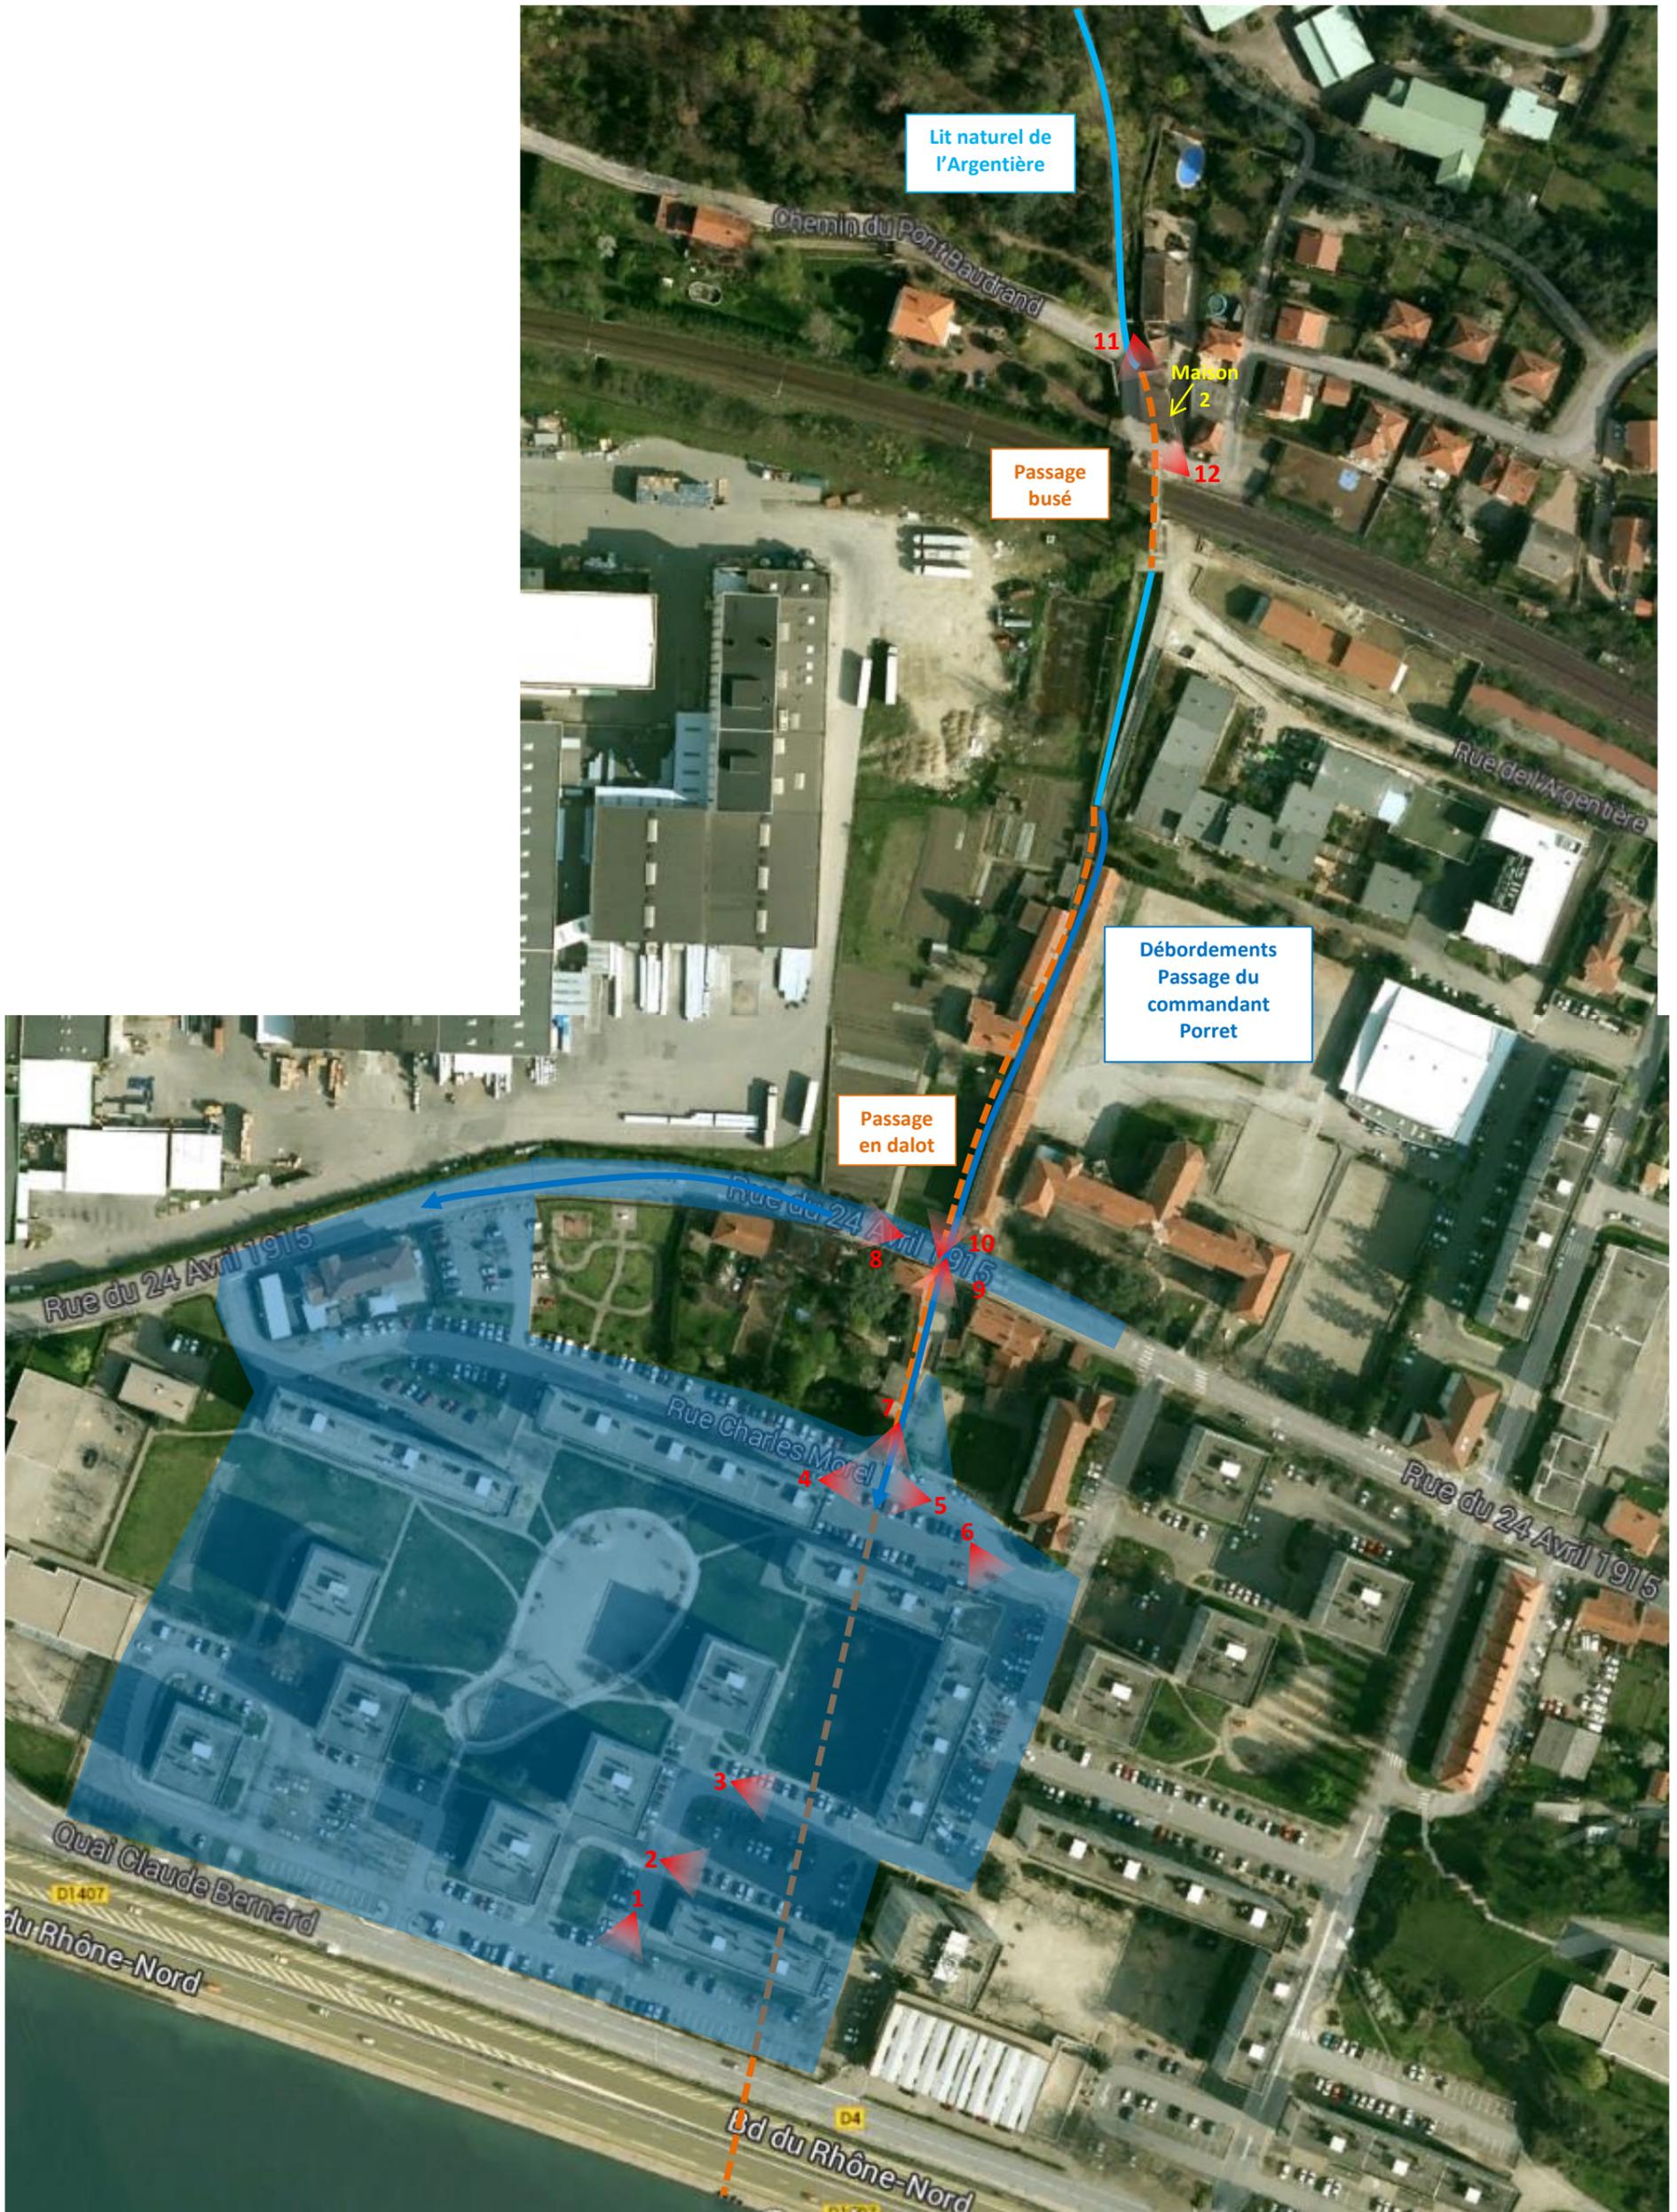
Les premières perturbations survenues lors de l'évènement ont eu lieu au niveau de la maison 2. En effet, le passage sous la maison se termine par 4 buses (Ø800) qui constituent le passage sous la voie SNCF. Malheureusement, les nombreux embâcles charriés pendant la crue ont bouché ces buses (figure 20, photo 11.) et ont provoqué le débordement des eaux sur la Rue de l'Argentière par une ouverture au niveau du passage sous la maison. La route a ainsi été ensablée et en partie endommagée en certains points (enrobé arraché).

Les écoulements qui ont tout de même pu transiter par les buses ont ensuite rejoint le lit de l'Argentière bordant le Passage du Commandant Porret. Cependant, le passage en dalot n'a pas été en capacité d'absorber l'ensemble du débit et une partie de ce dernier a donc emprunté le Passage du Commandant Porret (figure 20, photo 10) puis le chemin d'accès au quartier d'Estressin (figure 20, photo 9.). Une grande partie de ce quartier s'est ainsi retrouvé inondé avec 50cm d'eau à certains endroits. Les caves d'immeuble ont particulièrement souffert durant l'évènement. L'eau s'est ensuite évacuée lentement par les évacuations pluviales (les colmatant en partie) mais la zone est restée fortement ensablée. Les services municipaux et les pompiers ont procédé à l'évacuation de ces sables et des eaux restantes.

Figure 18. Vue générale de la zone touchée par l'inondation de l'Argentière

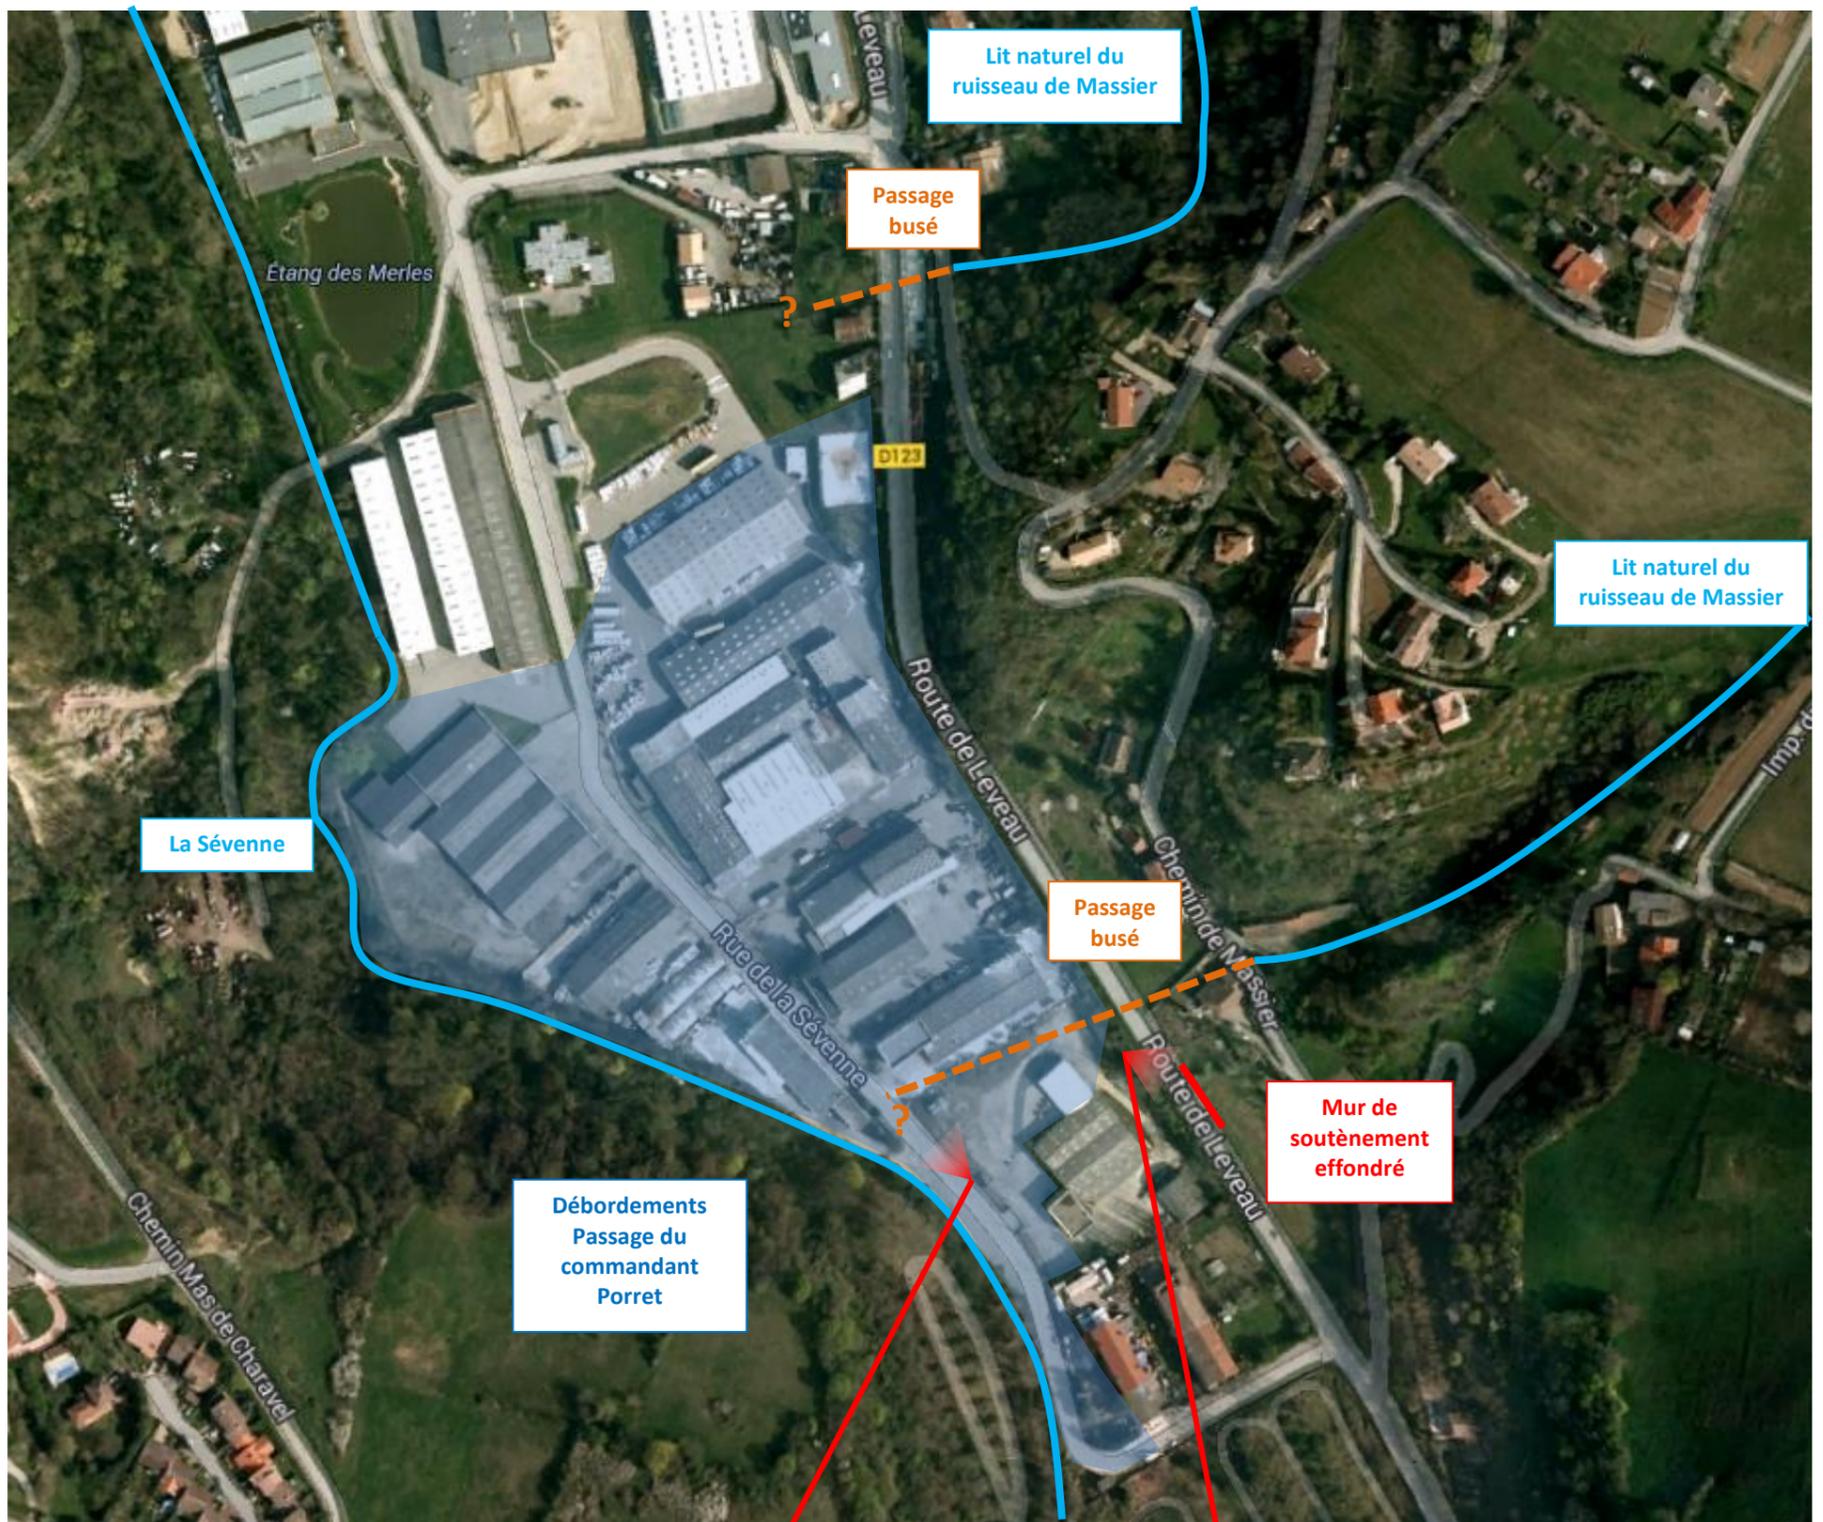
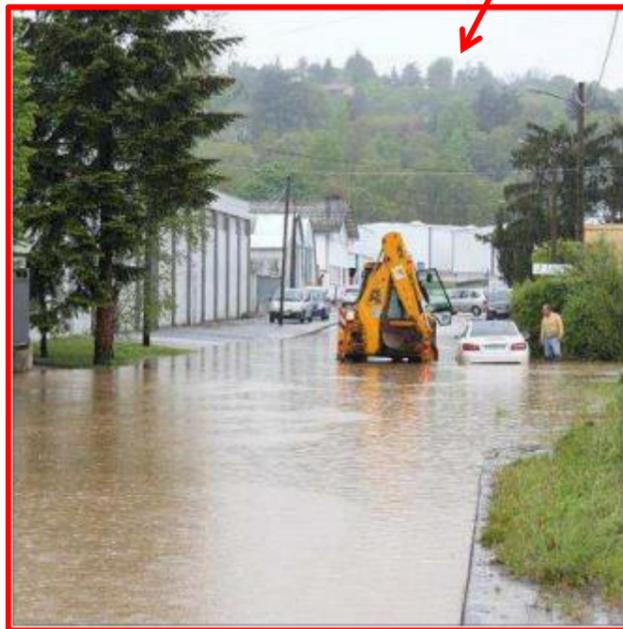
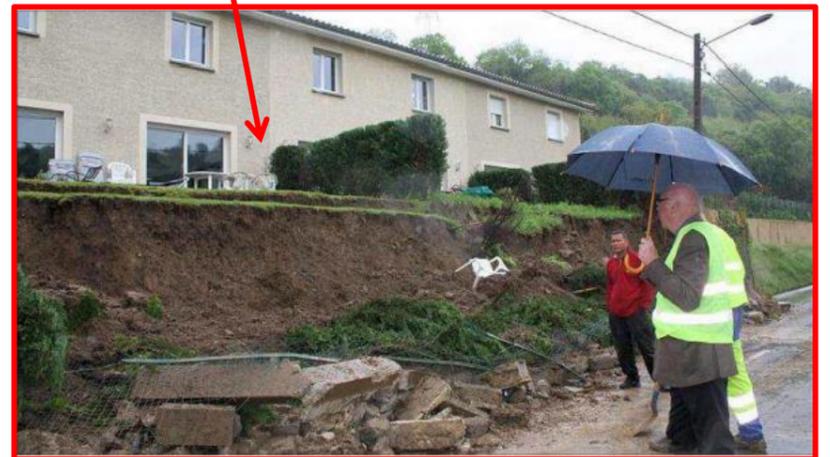
Le service RTM n'ayant pas été appelé lors de cet évènement il est difficile d'être sûr des causes de cette inondation. En effet, il a été d'abord supposé qu'elle était due à un débordement de la Sévenne qui borde la zone industrielle. Cependant, au regard des laisses de crues observées, il semble que la Sévenne ne soit pas sortie de son lit bien qu'elle ait atteint les hauts de berges (*).

Il est aussi intéressant de faire référence à un mur de soutènement qui a cédé sur la route du Leveau, juste en aval de la buse qui canalise le ruisseau de Massier. Il se pourrait que ceci soit lié à la mise en charge de cette dernière et donc aux débordements qui se seraient infiltrés dans le sol. Cependant, rien ne permet de vérifier cette hypothèse actuellement.

Figure 21. Vue d'ensemble de la zone industrielle du Leveau (source photo: google earth et Dauphiné Libéré)

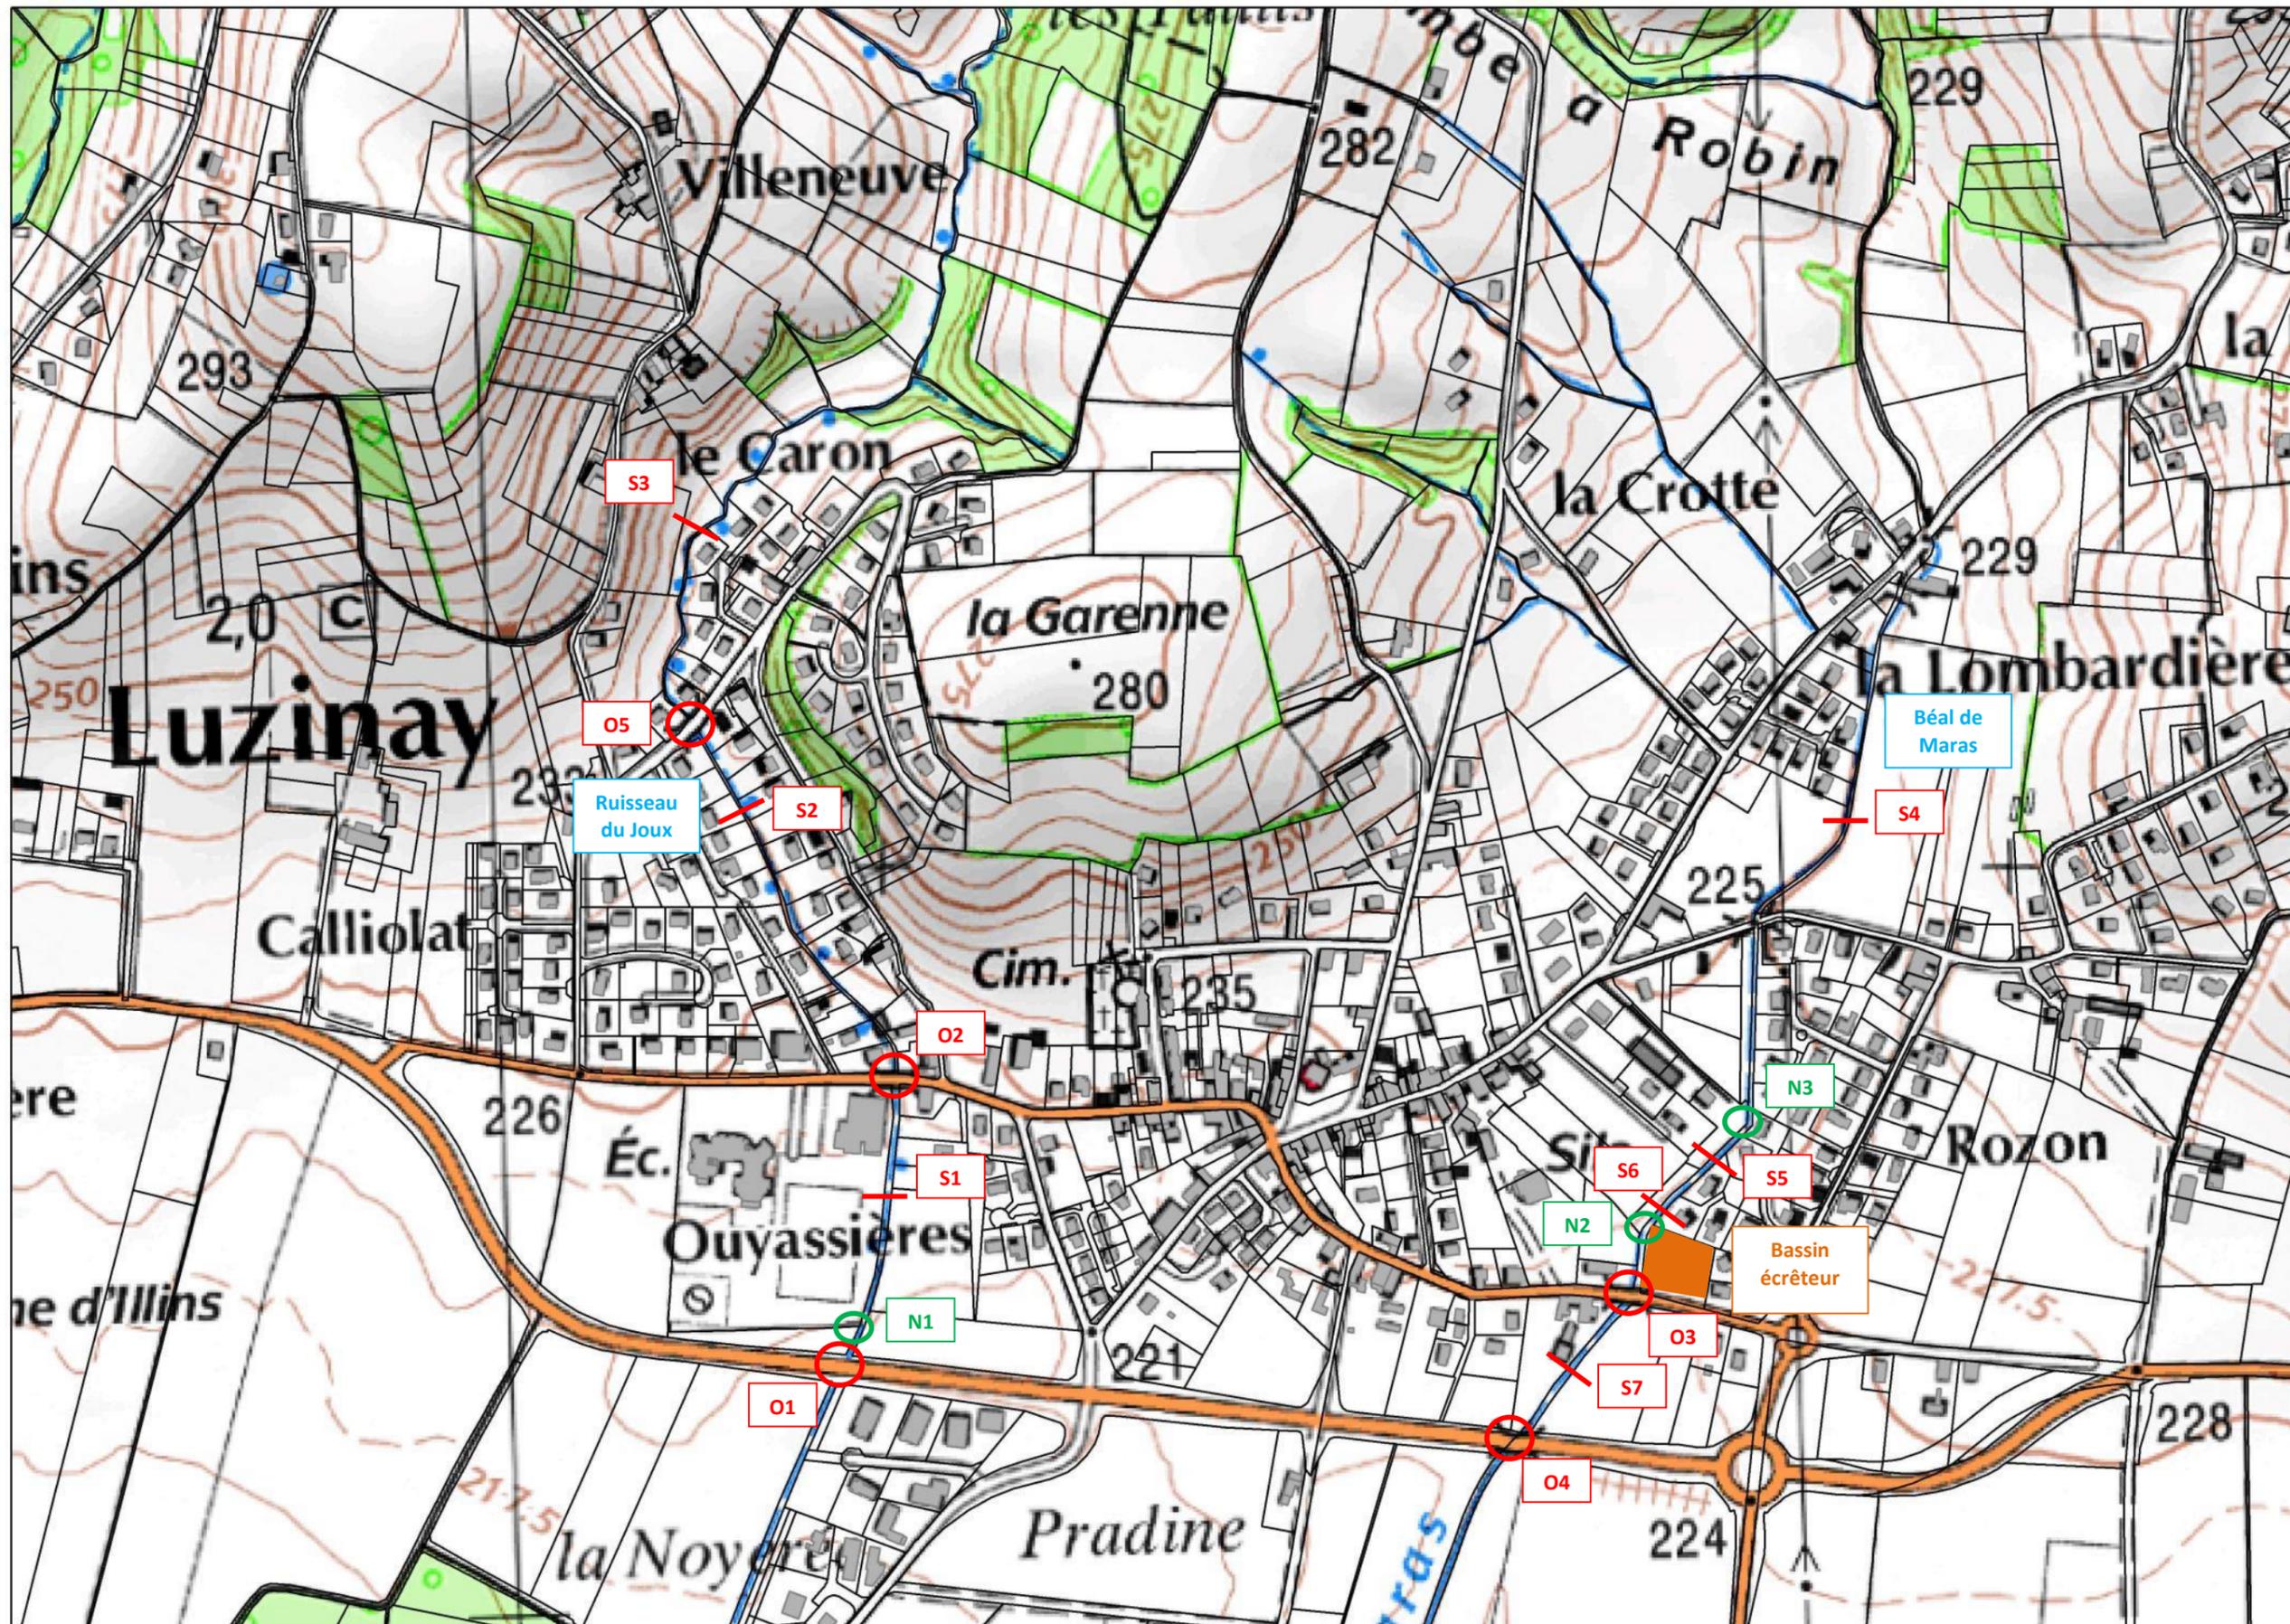
Figure 22. Vue d'ensemble de la commune de Luzinay avec annotation des relevés de terrain.

Durant les visites sur sites il a pu être constaté un exhaussement du lit sur le Joux et sur le Maras (points N1, N2 et N3 de la figure 22). En effet, certaines zones ont tendance à avoir une pente légèrement négative. Cela s'observe surtout avant les ouvrages de franchissement des routes. Une étude visant à déterminer les causes de cet exhaussement est donc préconisée par nos services.

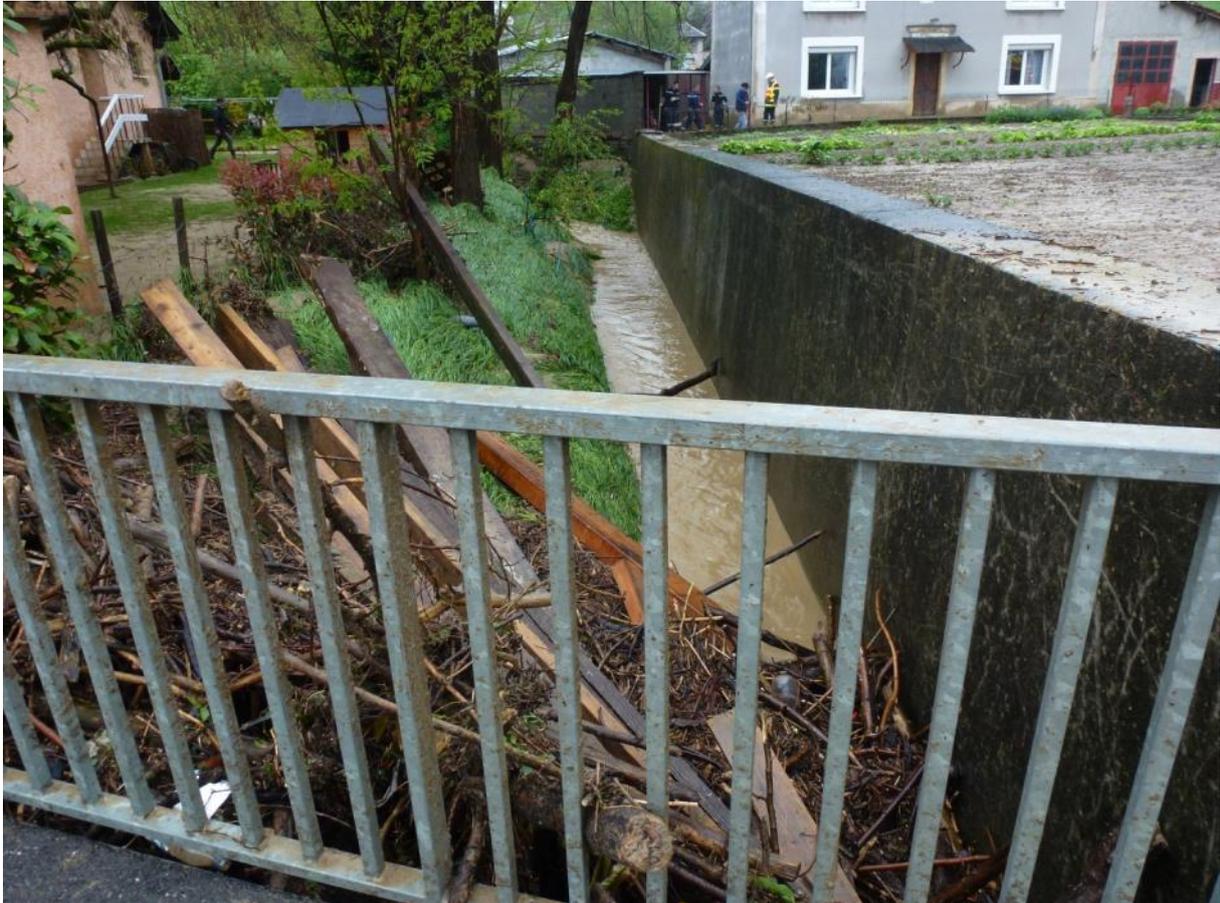
Les premiers débordements du Joux ont eu lieu au niveau du pont des Allobroges. En effet, lors de la crue, de nombreux embâcles sont venus boucher ce dernier entraînant un débordement des eaux sur la rue des Allobroges (voir figure 23 ci-dessous).

Figure 23. Vue des embâcles en décrue sur le pont des allobroges sur le Joux

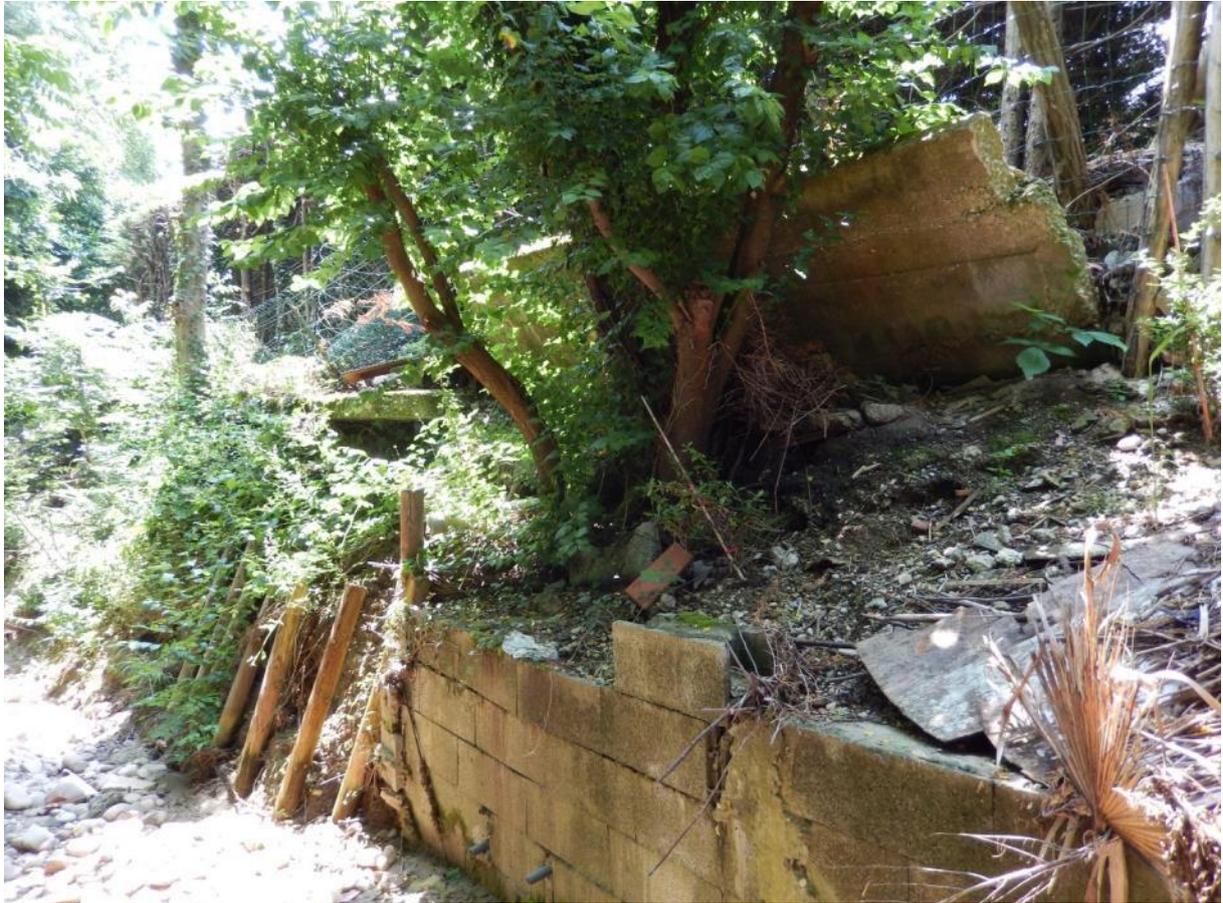
Les nombreux embâcles ont aggravé la situation au niveau du passage O2. En effet, même si ce pont semble sous-dimensionné pour la crue observée (il ne peut laisser passer que $5\text{m}^3/\text{s}$ environ), les embâcles ont fortement réduits sa section et entraîné des débordements supérieurs à ceux qui auraient pu survenir dans des conditions optimales. De nombreux points pouvant générer de nouveaux embâcles ont été identifiés lors de notre visite (*figure 24. ci-dessous*). Il y a donc nécessité d'une politique d'entretien des berges afin d'éviter un phénomène similaire.

Figure 24. Embâcles potentiels lors d'une prochaine crue

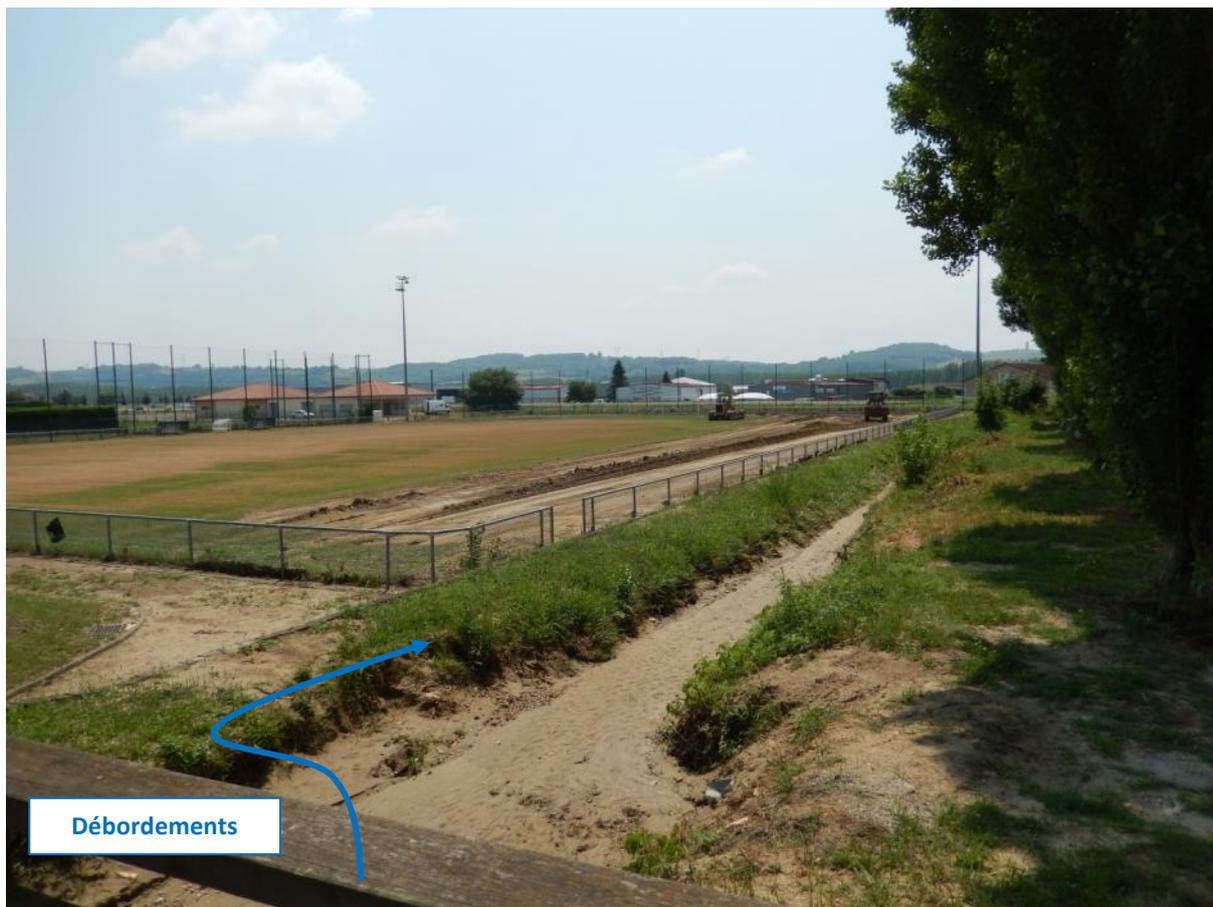
Enfin, au niveau de la partie du Joux qui borde le terrain de rugby, le lit est perché et de faible section (capacité de 8m³/s, à comparer aux 17 m³/s estimés...). Il y a donc eu débordement avec impossibilité pour les eaux de retourner dans le Joux. L'eau s'est ainsi stockée au niveau du terrain de rugby et a aussi touché les vestiaires. Les dépôts de sable sur le terrain ont dû être évacués par des travaux de terrassement.

Figure 25. Vue du lit perché et du terrain de rugby pendant le nettoyage.

Le lit perché qui longe le terrain de rugby présente une section S1 ne pouvant faire transiter qu'environ $5\text{m}^3/\text{s}$ tandis que les sections S2 et S3 peuvent accepter des débits d'environ $15\text{m}^3/\text{s}$. Ce déséquilibre est flagrant sur site. De plus, la berge rive gauche du lit perché est plus basse que celle en rive droite. Ceci explique que les débordements aient touchés le terrain de rugby. Les débordements n'ayant pu rejoindre l'exutoire, les eaux se sont évacuées naturellement par infiltration laissant derrière elles des dépôts de sables importants.

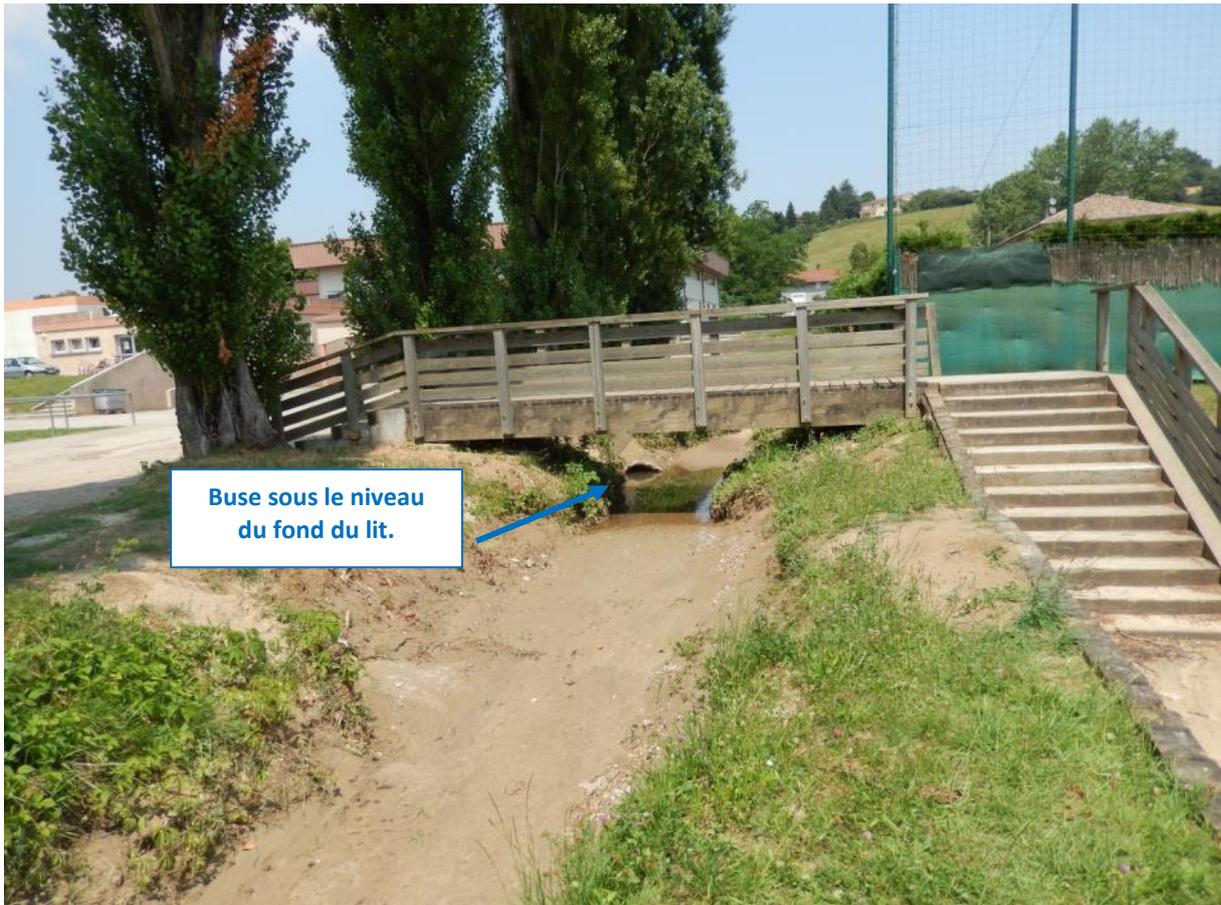
Notre visite a aussi permis d'observer un phénomène d'exhaussement du lit du cours d'eau. En effet, des anciennes buses d'évacuation pluviale se trouvent aujourd'hui sous le niveau du fond du lit (figure 26 ci-dessous). Cet exhaussement est probablement dû à l'ouvrage O1 construit lors des récents travaux de la D36. Cet ouvrage semble être calé trop haut et on observe même une légère pente négative au point N1.

Figure 26. Vue vers l'amont de la buse sous le niveau du fond du lit.

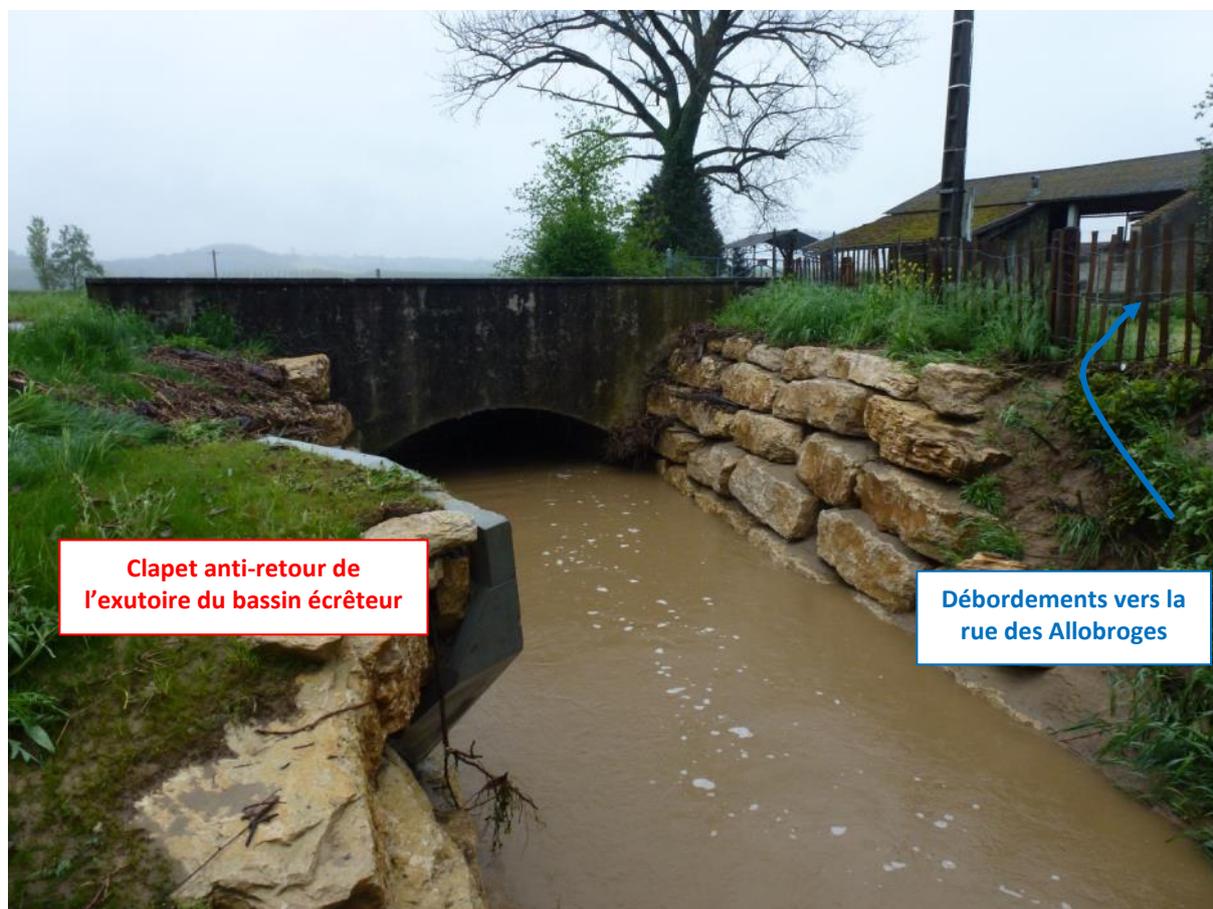
Sur le Maras, le bassin écrêteur a fait son office mais il a rapidement été rempli. Le pont n'ayant pas la section nécessaire pour faire transiter le débit observé lors de la crue, une partie des écoulements a donc débordé en rive droite et emprunté la rue des Allobroges.

Figure 27. Vue amont du pont de la rue des Allobroges sur le Maras.

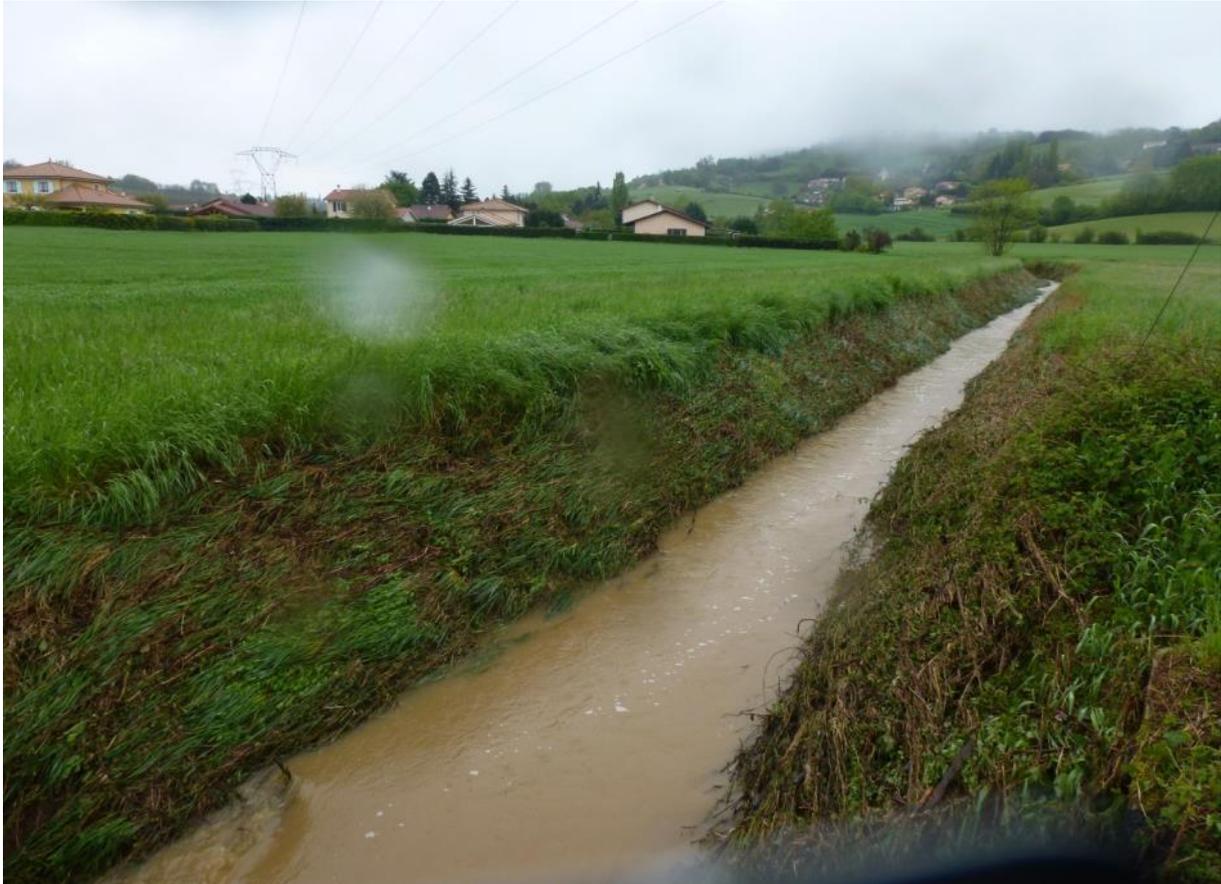
Le service RTM a estimé le débit de pointe à 21 m³/s sur la section S4 (juste en amont du pont de la Lombardière, cf. figure 28), débit inférieur à l'estimation centennale RTM mais supérieure aux débits centennaux affichés par CEDRAT en 1997 (entre 13 et 16m³/s au niveau de la RD).

Figure 28; Vue vers l'amont au niveau du pont de la route de la Lombardière

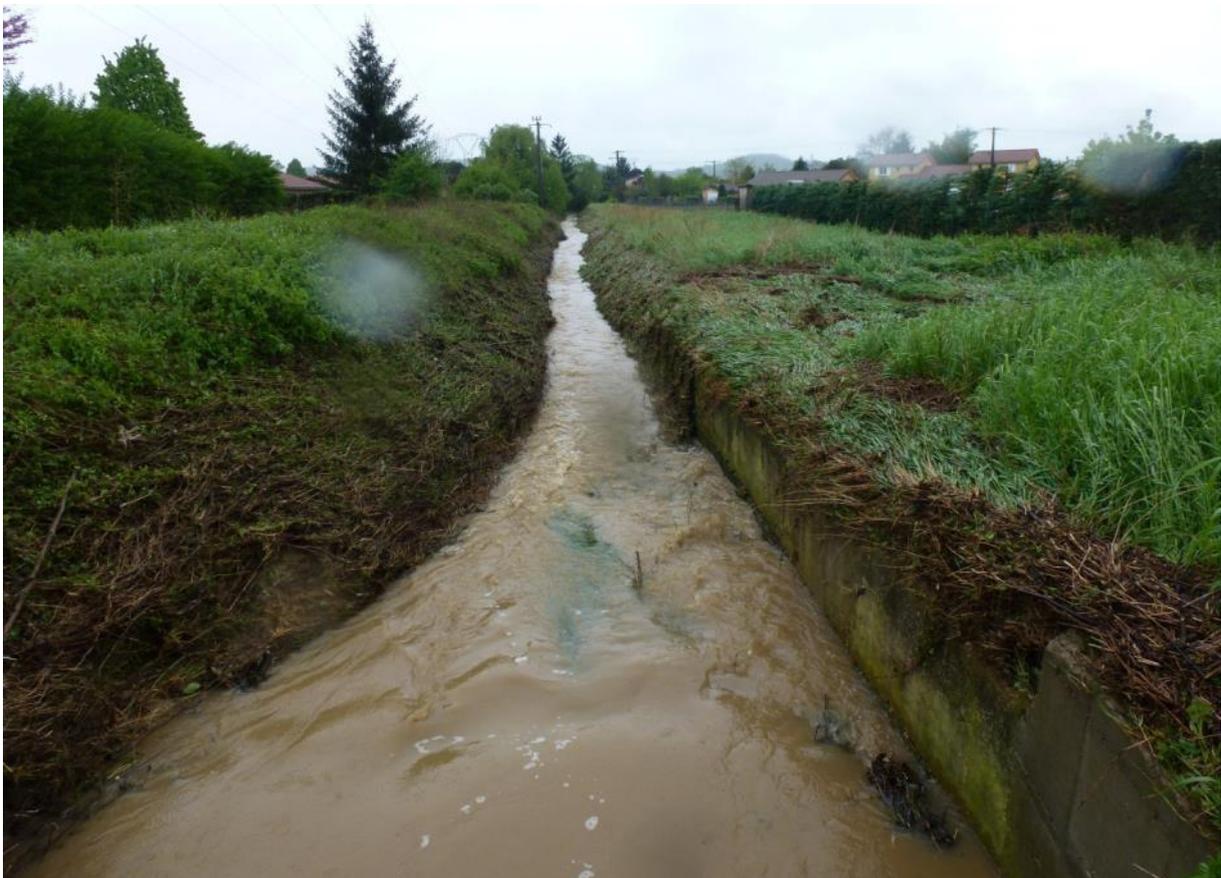
En amont, le pont de la route de la Lombardière n'a quant à lui pas posé de problème. Sa section a tout juste permis de faire transiter le débit issu de la crue. De plus, comme on peut le voir sur les figures 28, 29 et 30, les sections du Maras en amont et en aval de ce pont ont vu leur haut de berges atteints par les écoulements même si aucun débordement majeur n'a été constaté.

Figure 29. Vue vers l'aval au niveau du pont de la route de la Lombardière.

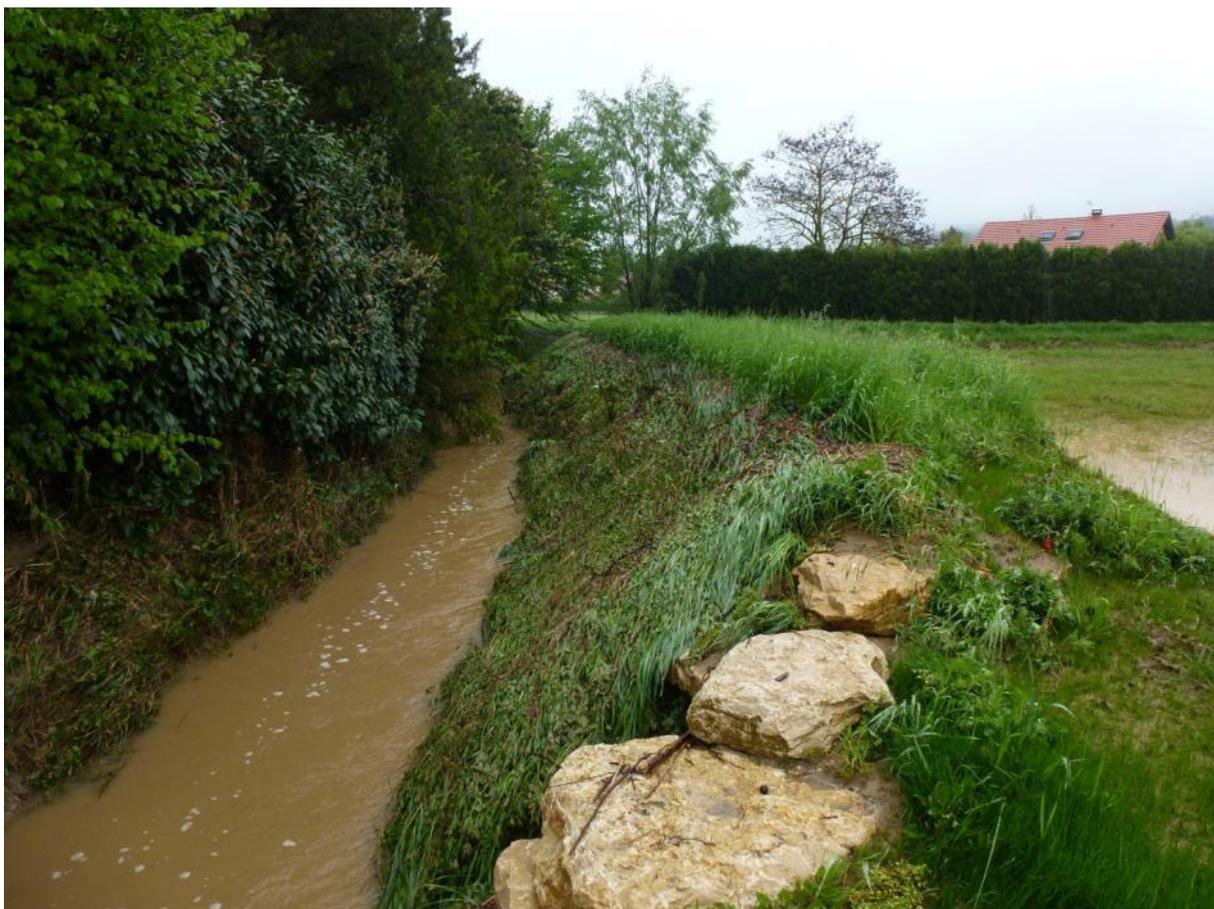
Figure 30. Vue vers l'amont au niveau du bassin écrêteur.
