COMMUNES DE VIENNE, SEYSSUEL,
CHASSE-SUR-RHONE ET LUZINAY

Rapport CATNAT sur l'évènement du
6-5D 2-3 mai 2013

Août 2013 - version 2

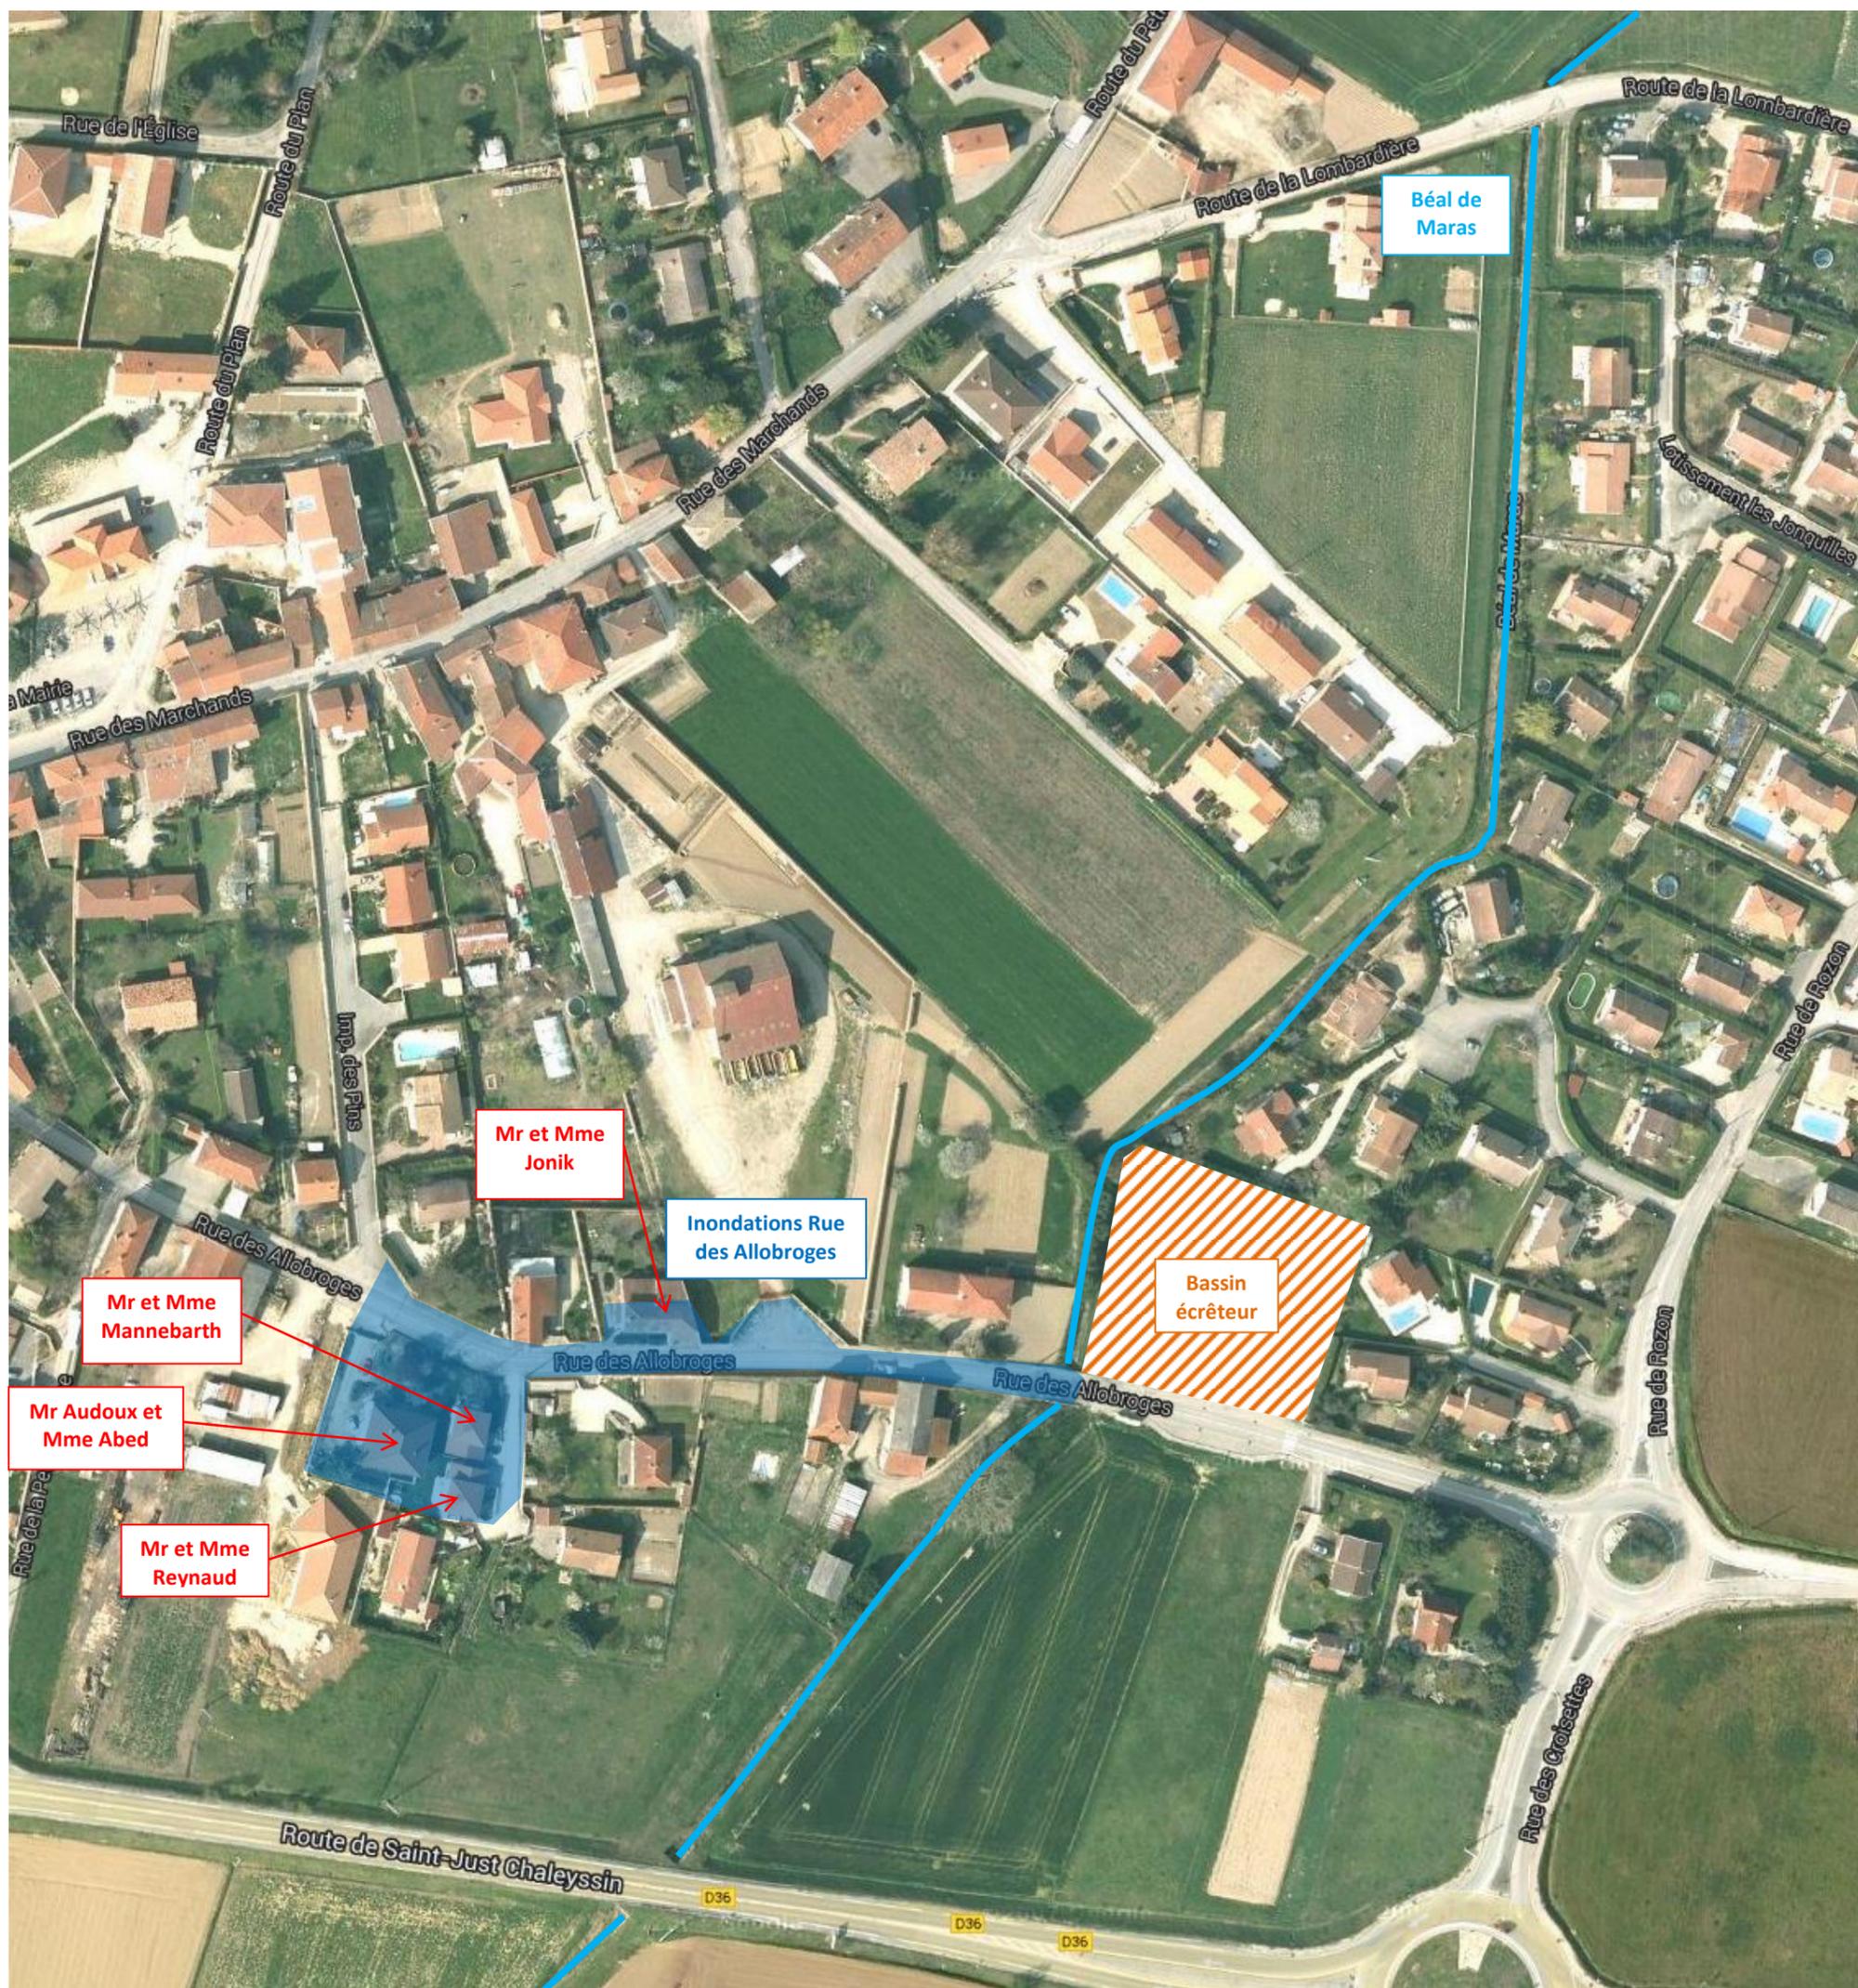
Quatre maisons de cette même rue ont ainsi été touchées par des inondations (voir figure 31 ci-après).

Figure 31. Vue générale du secteur du Maras.
