Cours d'eau, lieu-dit : **Torrent le Gorneton** au hameau Le Moulin

Expertise RTM 38 suite à la forte crue du Gorneton du 2 mai 2013.

Levers des laisses de crues, estimations des débits, réévaluation des aléas hydrauliques, propositions d'interventions et de travaux complémentaires.

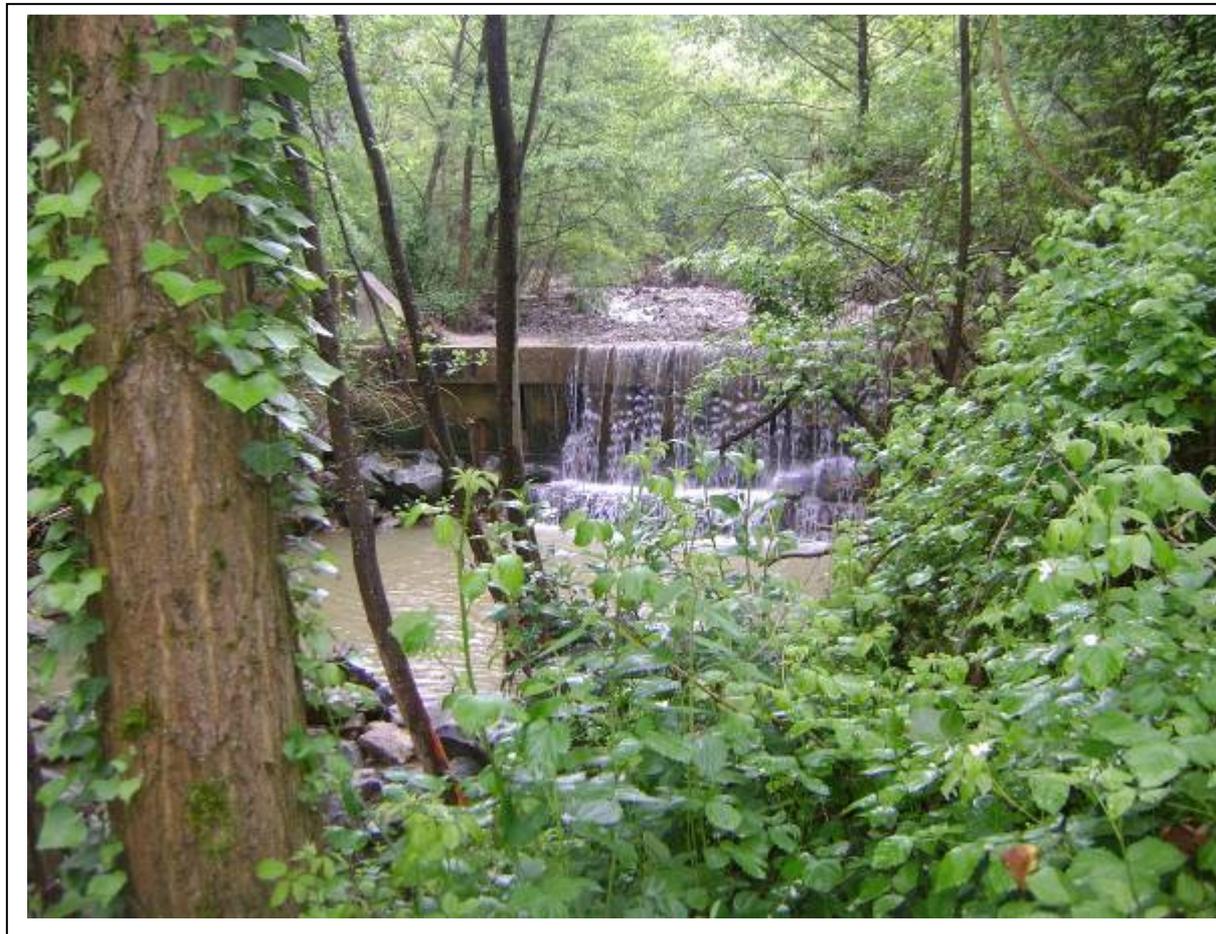
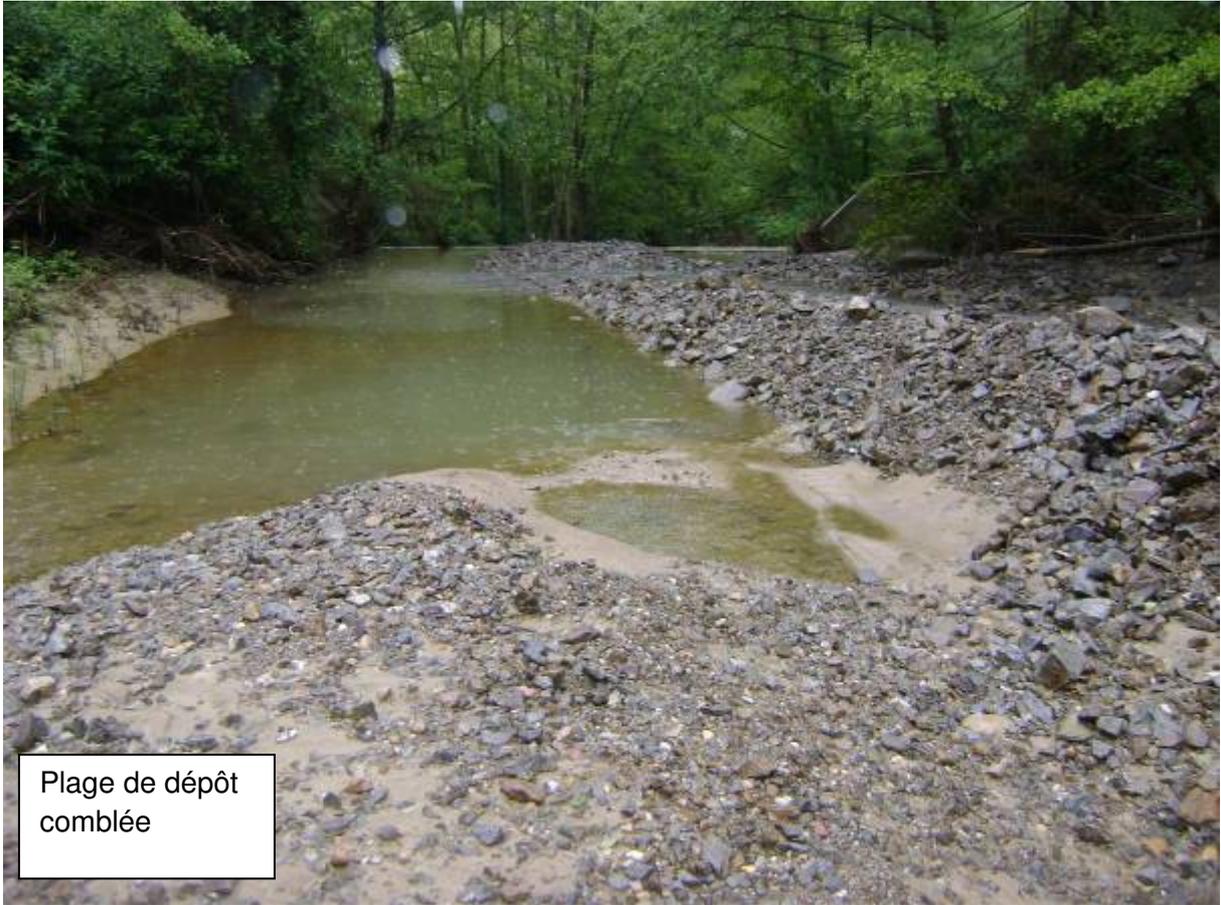
Le 2 mai 2013, entre 20h et minuit, une crue très importante (pic de crue à 23h) s'est produite remplissant totalement les plages de dépôts et créant des débordements boueux en plusieurs endroits (cf. carte A3 des débordements et des laisses de crues en annexe).

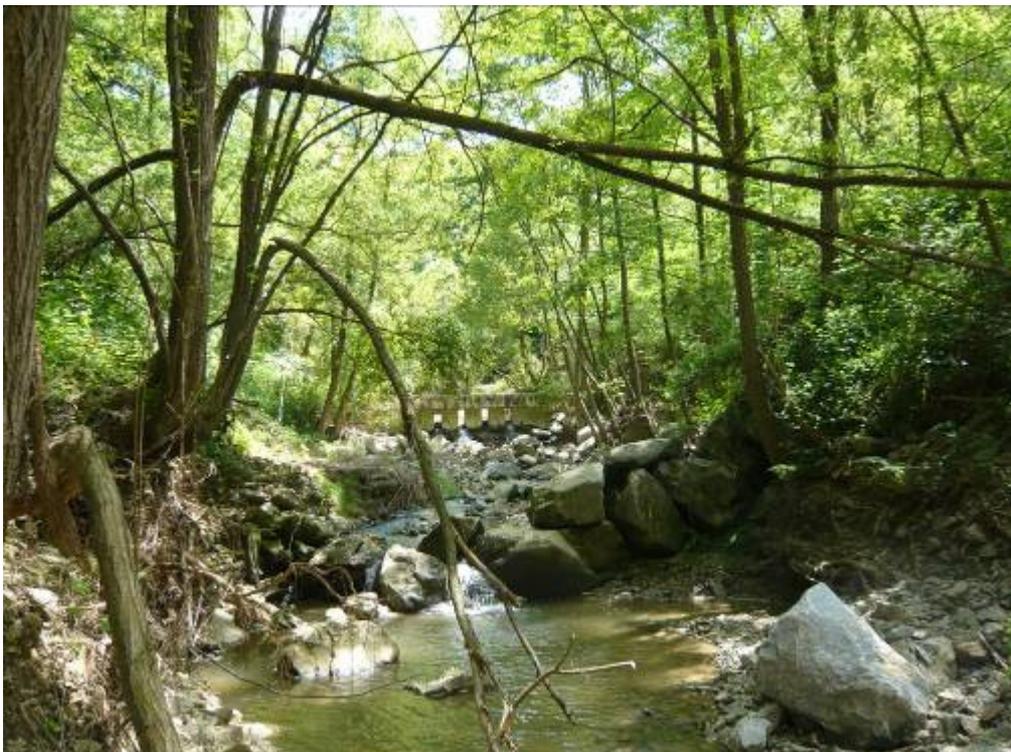
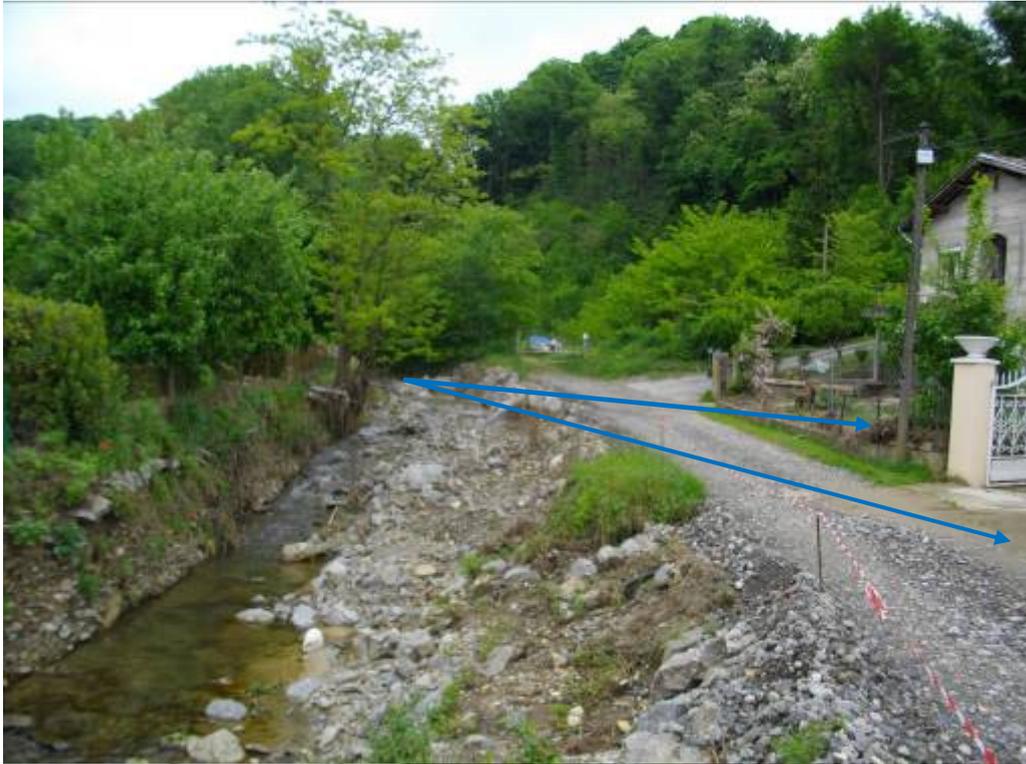
Une partie des ouvrages existants sur le Gorneton ont été détérioré, le lit a subi de fortes érosions et des maisons et des voies de circulations ont été endommagés.

Hameau du Moulin :
Débordements
généralisés sur la rive
gauche (1m de hauteur)
et destruction de la
chaussée (photo ci-
contre) en amont du
ponceau cadre.

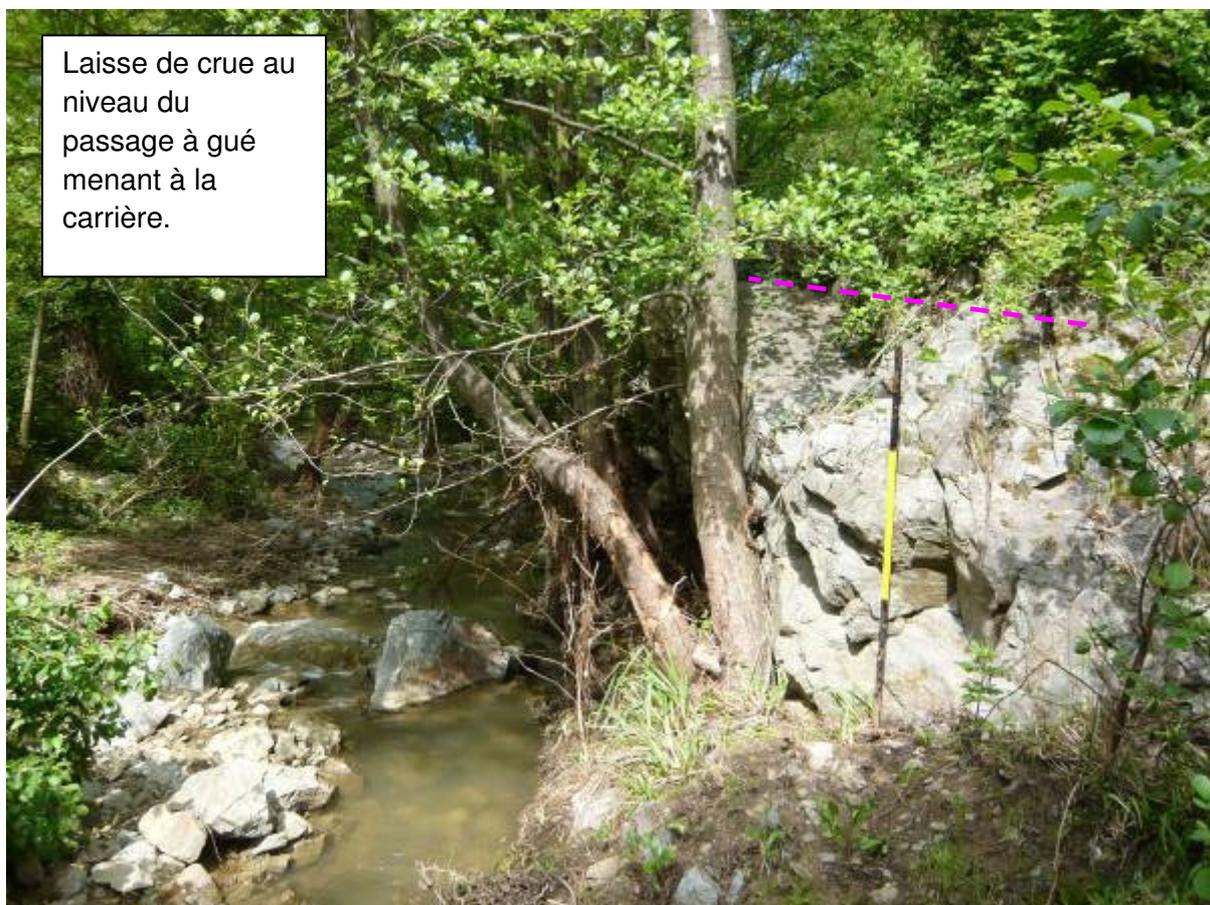
Les laisses de crue levées au cours de notre visite laissent supposer que l'évènement a largement dépassé le débit de référence centennal estimé par SILENE en 1989.

Toutefois, l'estimation de la crue centennale en 1989 est fortement sujette à caution, puisque les deux événements de 1988 et 2013 ont largement dépassé le débit de référence (13.5m³/s pour la Q100 contre 20 à 28 m³/s en 1988, 35 à 40m³/s en 2013) et que la crue « historique » (car très souvent citées dans la région) de 1935 n'a pas fait l'objet d'analyse particulière.
