COMMUNES DE VIENNE, SEYSSUEL,
CHASSE-SUR-RHONE ET LUZINAY

Rapport CATNAT sur l'évènement du
6-5D 2-3 mai 2013

Août 2013 - version 2

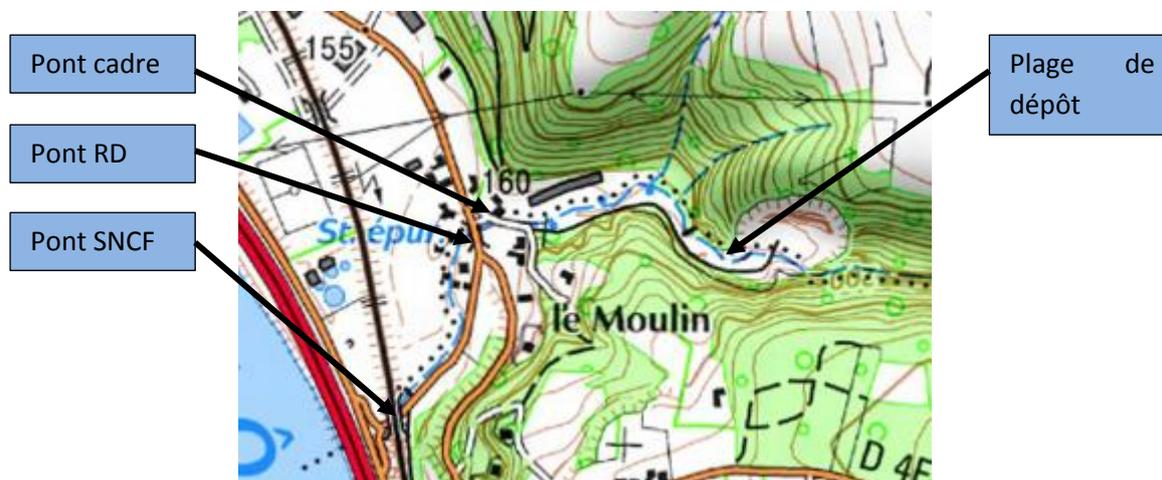
La crue : Les habitants signalent un pic de crue vers 23h, avec une durée assez brève, entre 20h et minuit. La plage de dépôt construite en 1993 en aval de la carrière s'est totalement comblée de matériaux (photo 4) et a parfaitement jouée son rôle en arrêtant la charge solide de la crue. La crue liquide et boueuse a ensuite continué en direction de la zone habitée, en sapant localement les berges les plus fragiles (loëss et limons – photo 5). On notera toutefois que le transport solide a été très faible jusqu'au Rhône, et que ce sont les débits exceptionnels du torrent qui ont causé les débordements constatés.

Dans le hameau, des hauteurs d'eau de plus d'1 sont mesurées en rive gauche (photos 6 et 7), avant le pont cadre refait en 1989. En aval du pont-cadre, le pont plus ancien de la RD n'a pas été obstrué mais sa trop faible section a engendré des débordements sur les deux rives, sur plus de 50cm de hauteur. Une habitation en rive droite, dont le sous-sol est enterré, a été fortement impacté (photo 8).

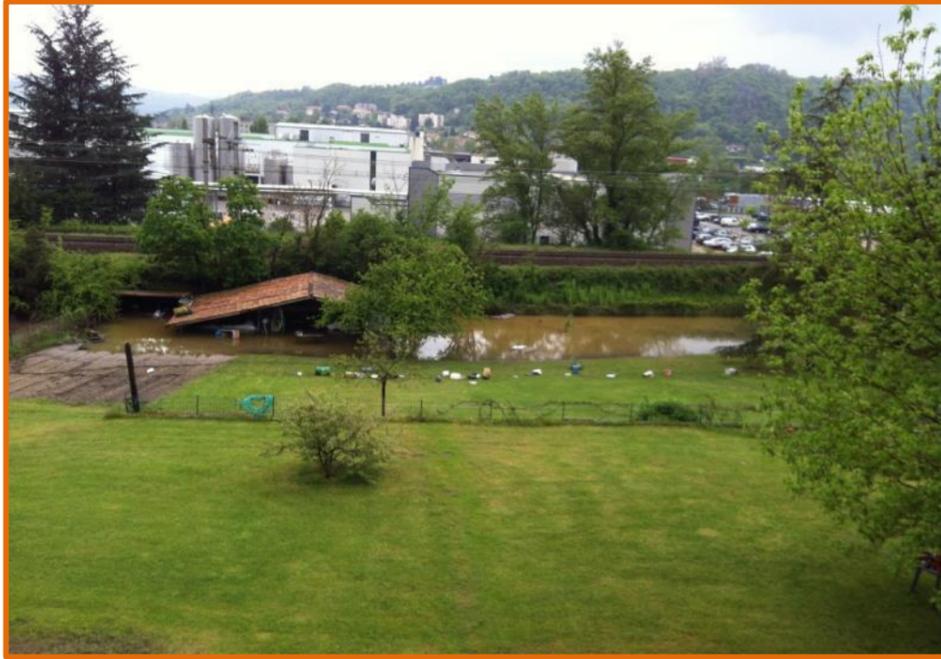
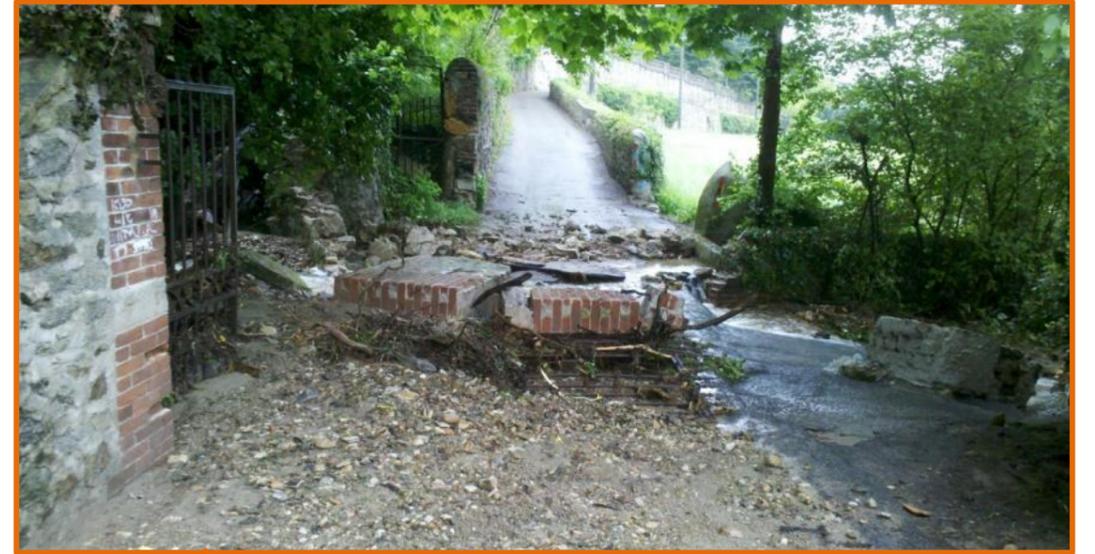
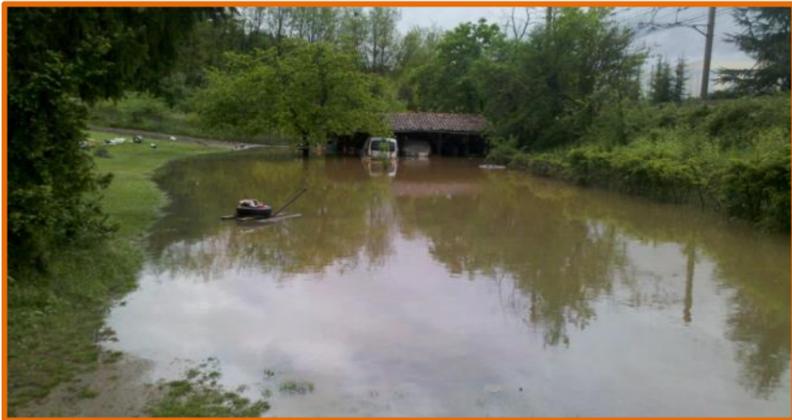
Figure 6. Vue générale du secteur inondé par l'Orlac (source : google earth)

Le ruisseau de l'Orlac (cf carte fig. 3) est canalisé par une buse Ø800 pour permettre son passage sous le chemin des mines. Lors de l'évènement cette buse a été en grande partie comblée par les apports importants en matériaux. L'eau s'est donc mise en charge derrière le mur qui borde la route avant que celui-ci ne finisse par s'effondrer. L'eau ne pouvant pas rejoindre son lit naturel (de par les aménagements existants), elle a ensuite suivi le chemin d'accès à la propriété de Mr SAUNIER et s'est stockée dans le point bas du terrain (derrière la voie SNCF qui a fait office de digue) où se trouvait un abri pour les véhicules du propriétaire.

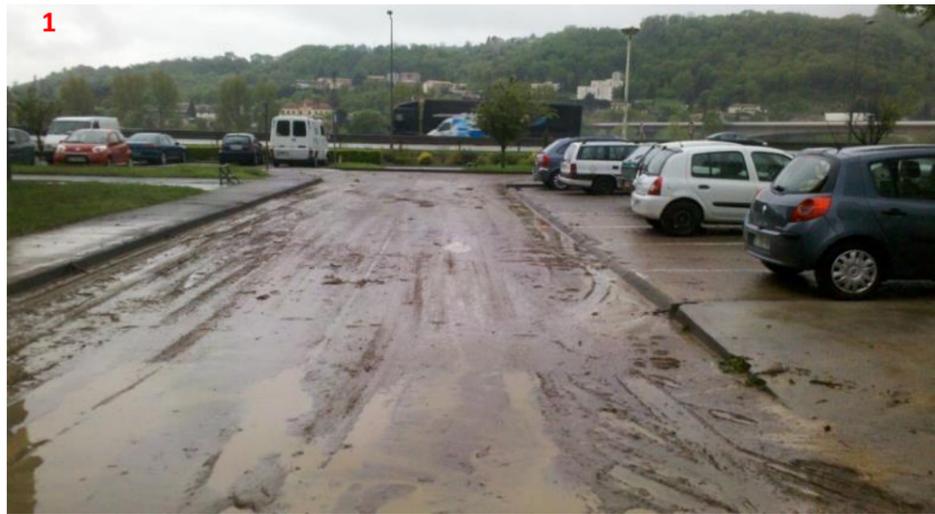
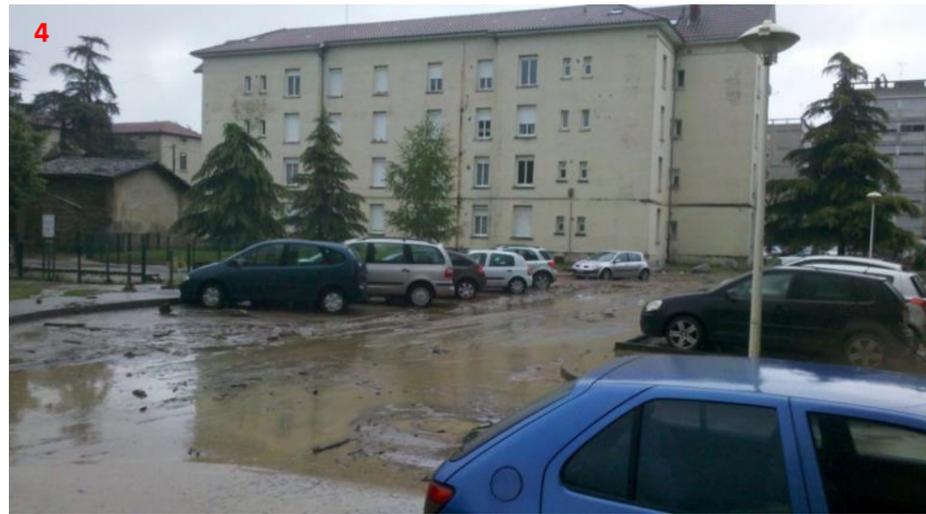
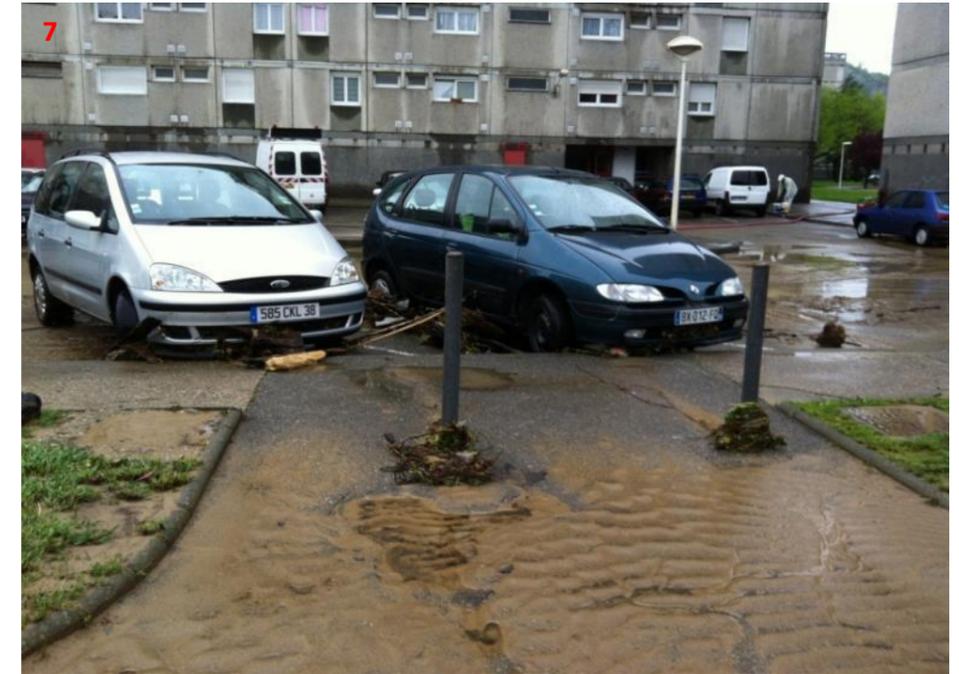
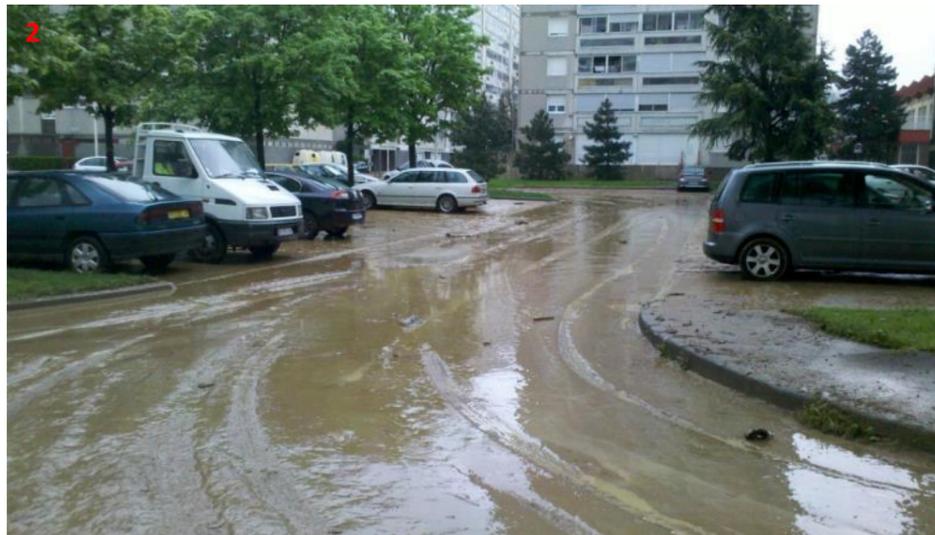
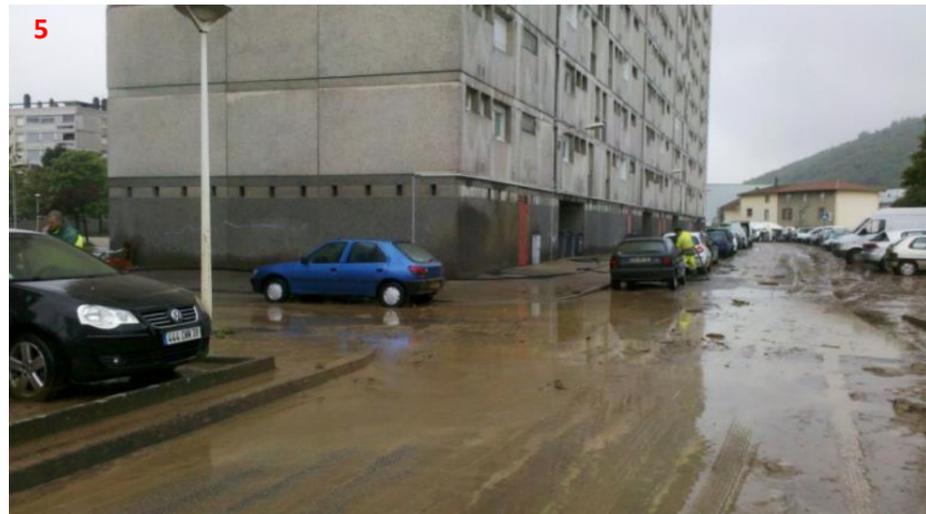
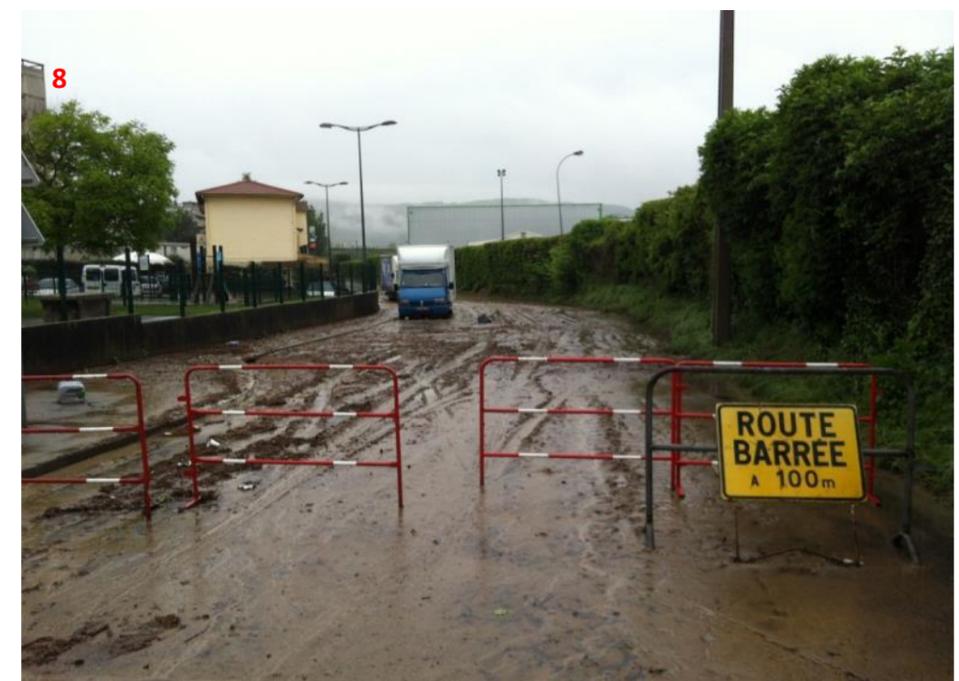
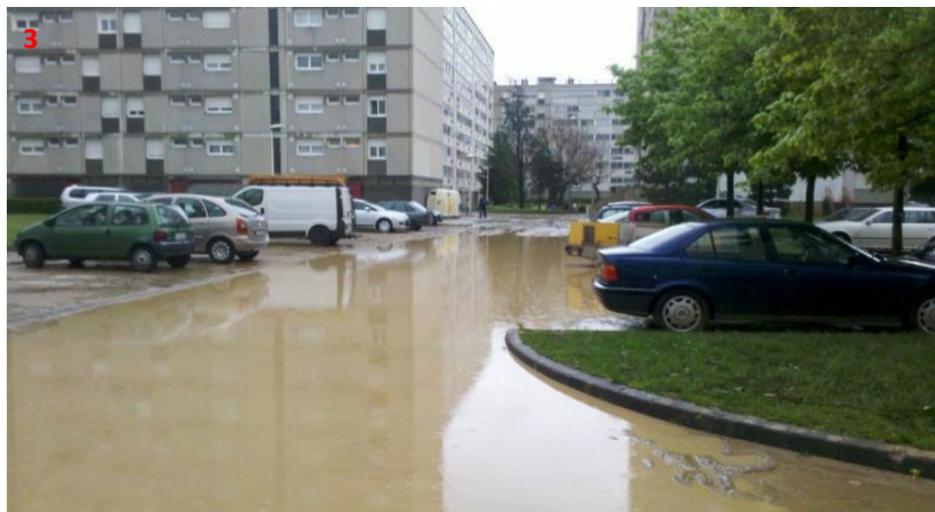
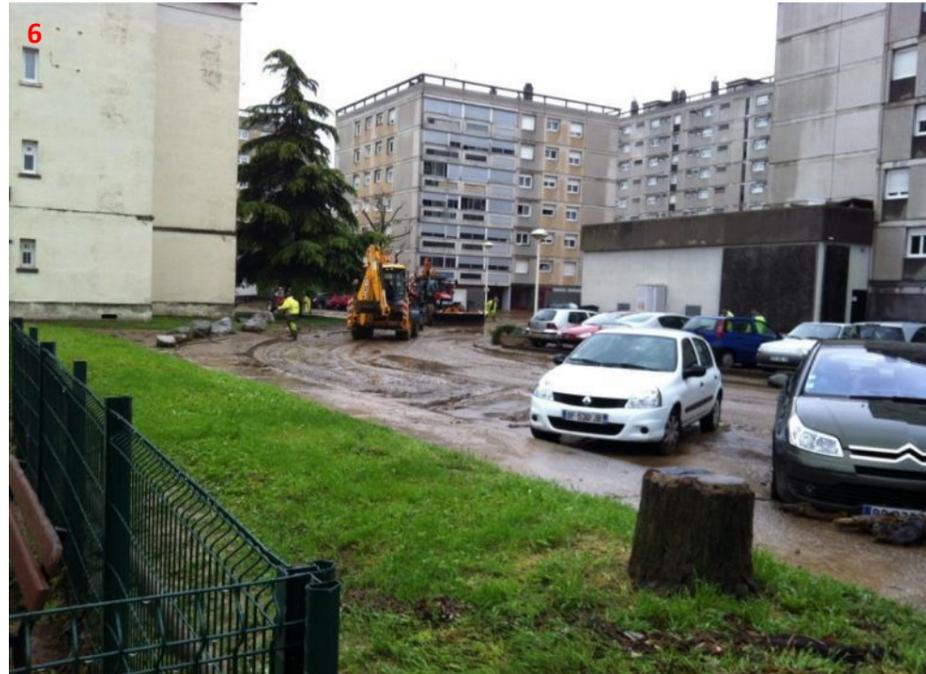
Figure 19. Ensemble de photos se référant à la Figure 16

Les premières perturbations survenues lors de l'évènement ont eu lieu au niveau de la maison 2. En effet, le passage sous la maison se termine par 4 buses (Ø800) qui constituent le passage sous la voie SNCF. Malheureusement, les nombreux embâcles charriés pendant la crue ont bouché ces buses (figure 20, photo 11.) et ont provoqué le débordement des eaux sur la Rue de l'Argentière par une ouverture au niveau du passage sous la maison. La route a ainsi été ensablée et en partie endommagée en certains points (enrobé arraché).

Les écoulements qui ont tout de même pu transiter par les buses ont ensuite rejoint le lit de l'Argentière bordant le Passage du Commandant Porret. Cependant, le passage en dalot n'a pas été en capacité d'absorber l'ensemble du débit et une partie de ce dernier a donc emprunté le Passage du Commandant Porret (figure 20, photo 10) puis le chemin d'accès au quartier d'Estressin (figure 20, photo 9.). Une grande partie de ce quartier s'est ainsi retrouvé inondé avec 50cm d'eau à certains endroits. Les caves d'immeuble ont particulièrement souffert durant l'évènement. L'eau s'est ensuite évacuée lentement par les évacuations pluviales (les colmatant en partie) mais la zone est restée fortement ensablée. Les services municipaux et les pompiers ont procédé à l'évacuation de ces sables et des eaux restantes.

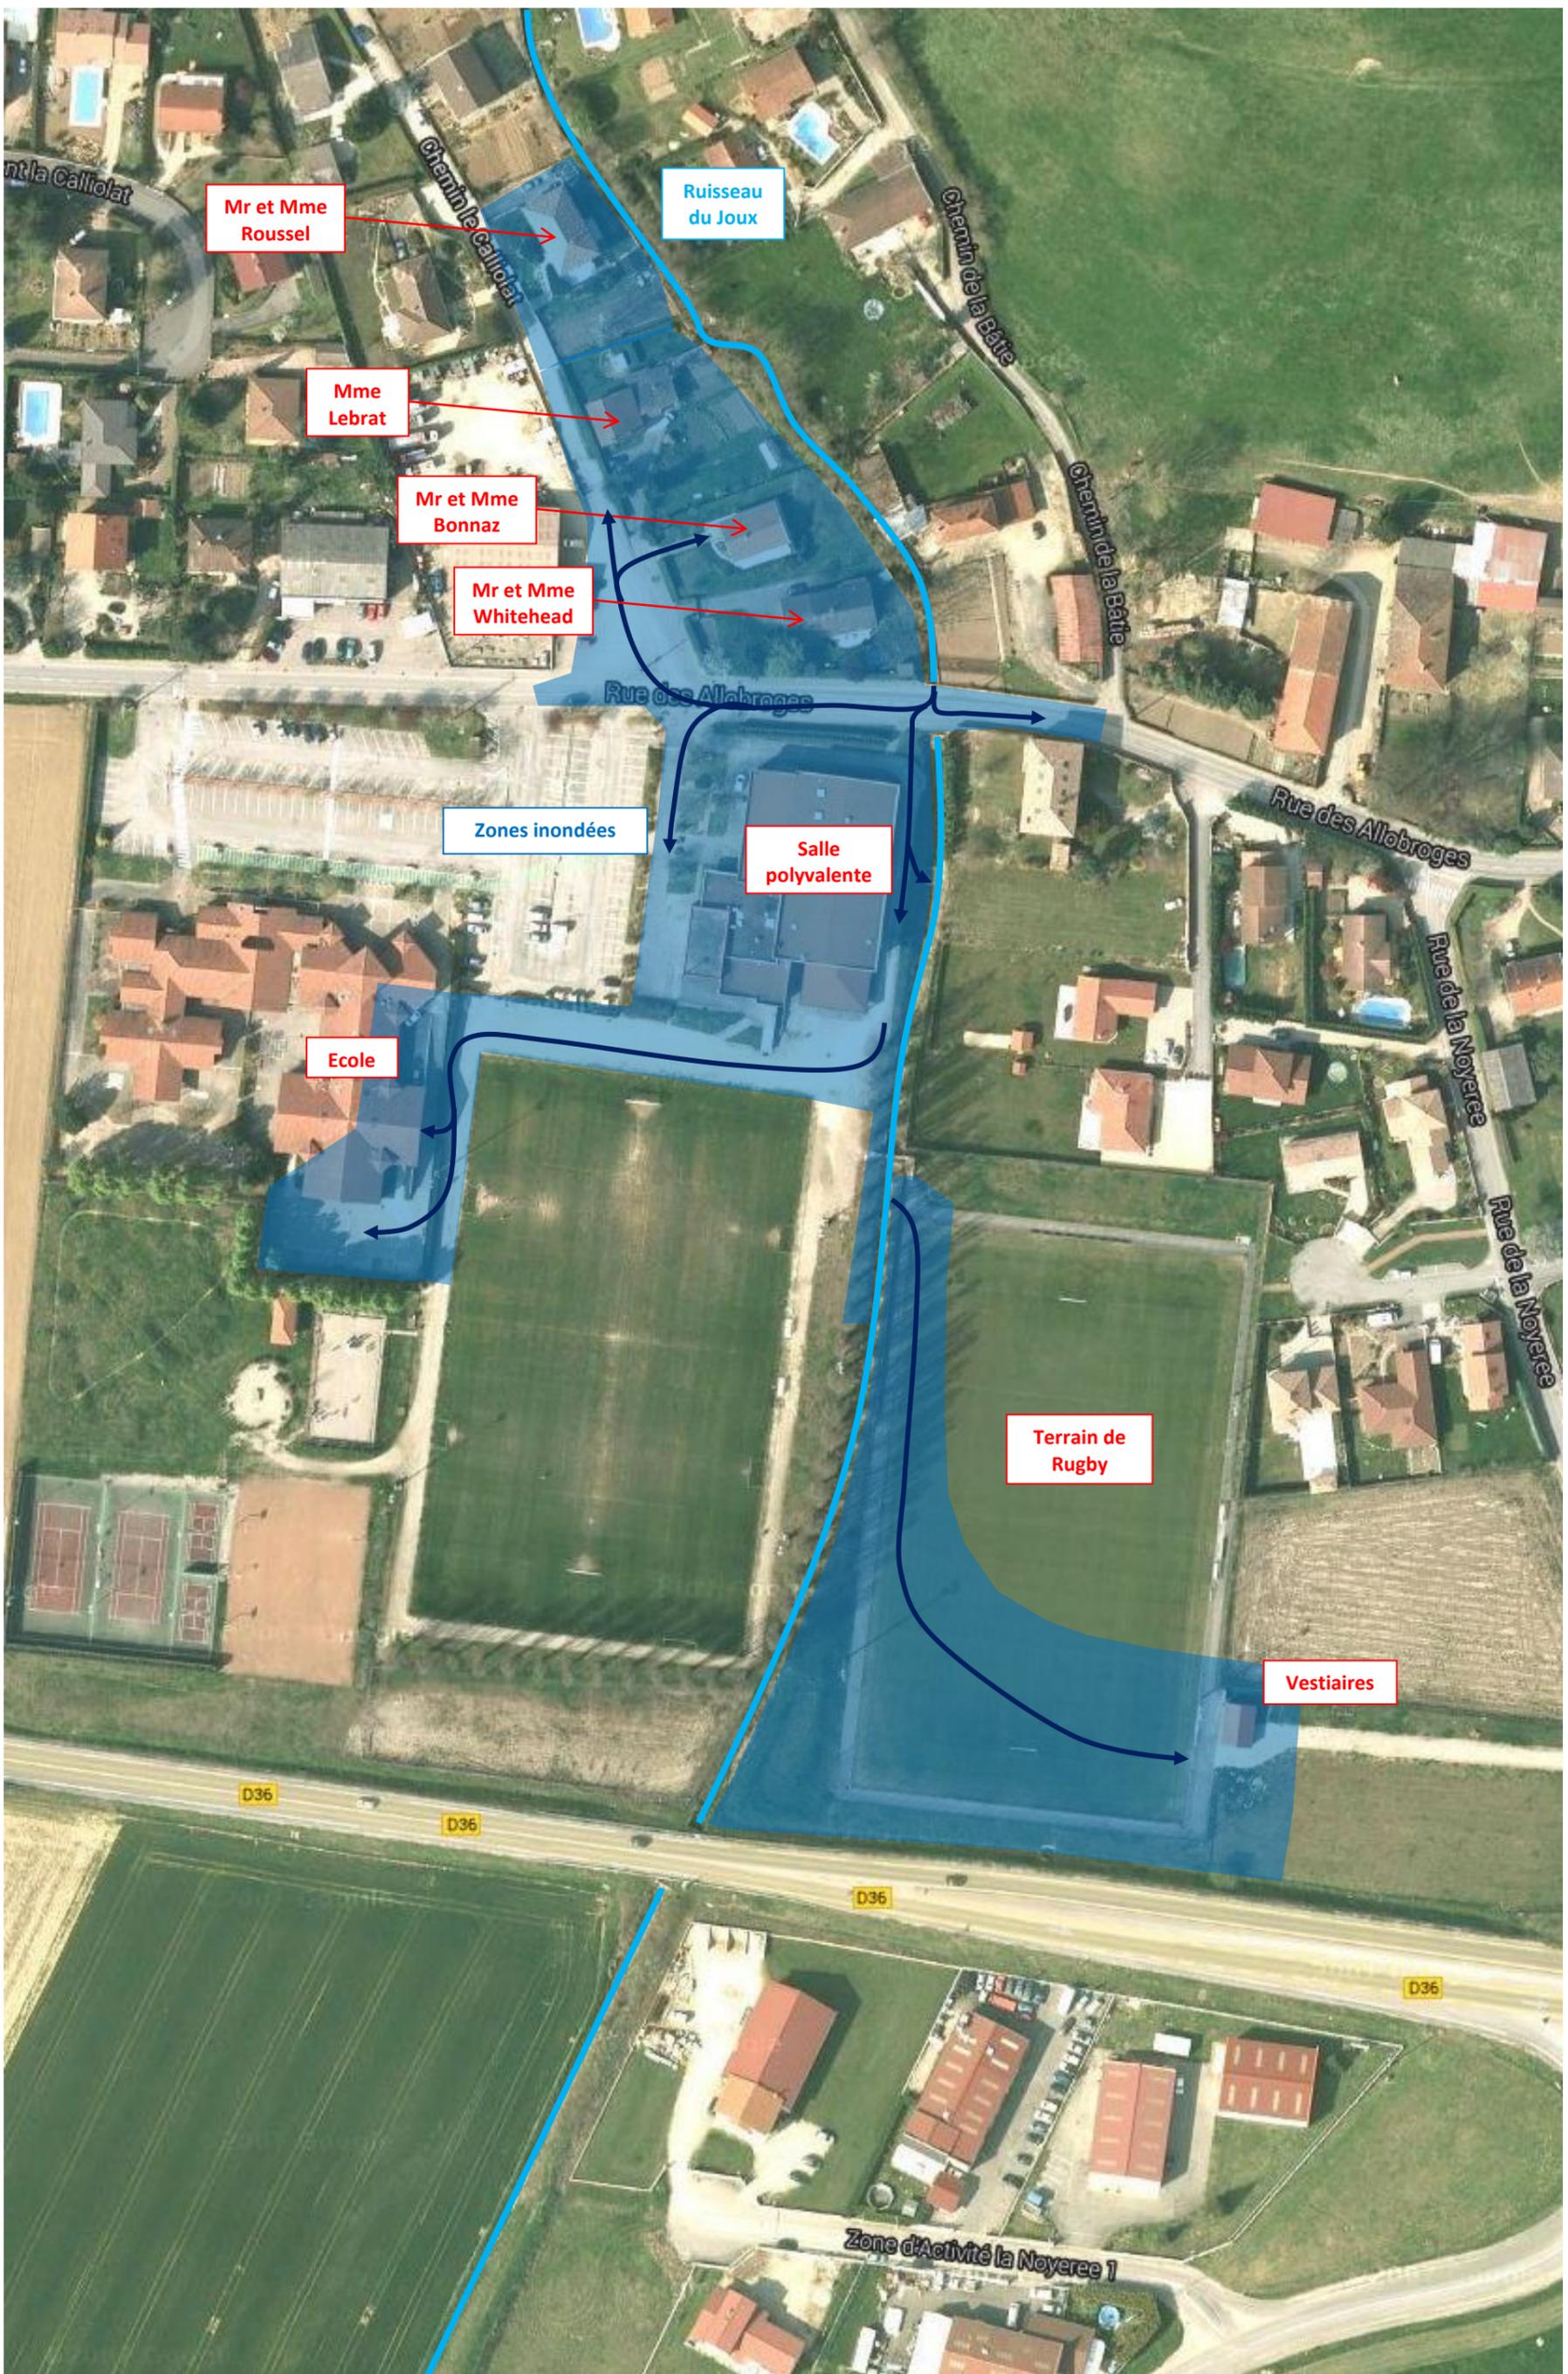
Le lit perché qui longe le terrain de rugby présente une section S1 ne pouvant faire transiter qu'environ $5\text{m}^3/\text{s}$ tandis que les sections S2 et S3 peuvent accepter des débits d'environ $15\text{m}^3/\text{s}$. Ce déséquilibre est flagrant sur site. De plus, la berge rive gauche du lit perché est plus basse que celle en rive droite. Ceci explique que les débordements aient touchés le terrain de rugby. Les débordements n'ayant pu rejoindre l'exutoire, les eaux se sont évacuées naturellement par infiltration laissant derrière elles des dépôts de sables importants.

Notre visite a aussi permis d'observer un phénomène d'exhaussement du lit du cours d'eau. En effet, des anciennes buses d'évacuation pluviale se trouvent aujourd'hui sous le niveau du fond du lit (figure 26 ci-dessous). Cet exhaussement est probablement dû à l'ouvrage O1 construit lors des récents travaux de la D36. Cet ouvrage semble être calé trop haut et on observe même une légère pente négative au point N1.

L'ensemble de ces dysfonctionnements sont donc à l'origine des débordements.
Les zones inondées et le nom des personnes touchées sont figurées sur la carte page suivante.
